# Case study: Sähköautonpurku Oili Jalosen autopurkamolla

Empiirinen tapaus: Hyundai Ioniq 5 – purku, turvallisuus ja akkupalo

### 3. Case-aineisto 1: hyundai Ioniq 5 -akku elinkaaren loppuvaiheessa

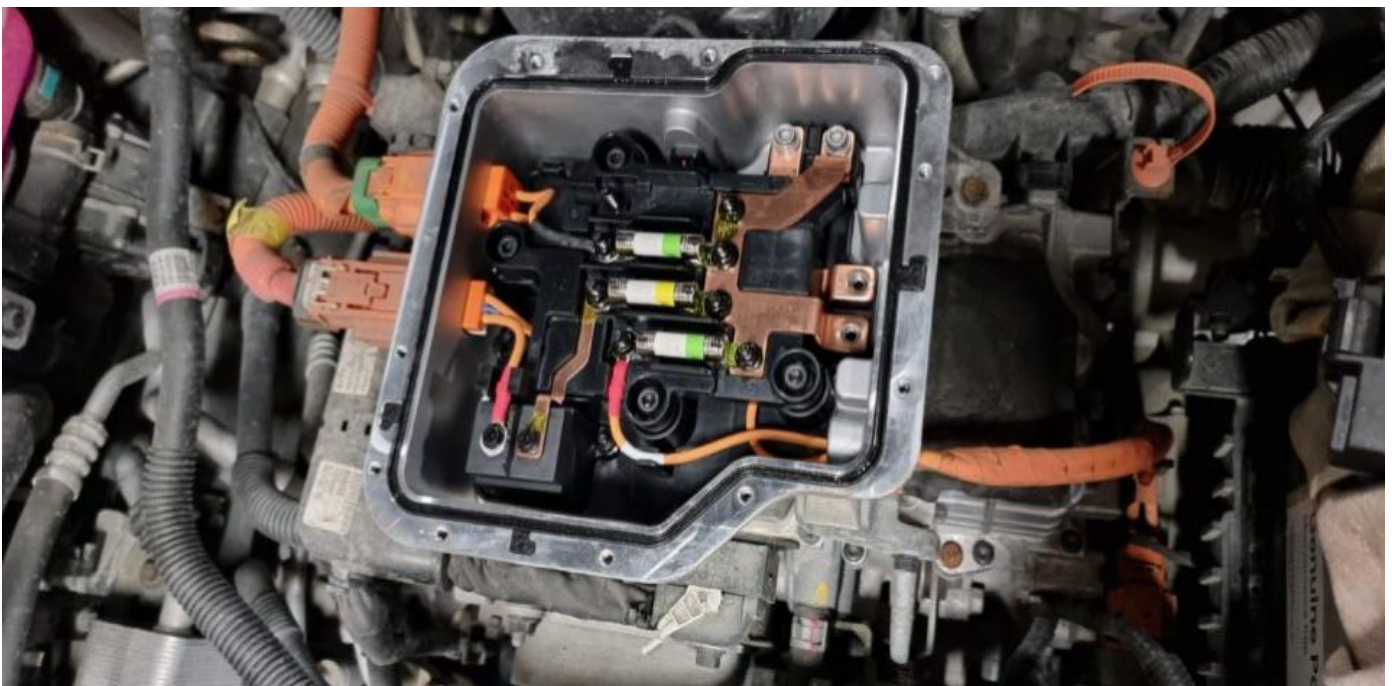
Kuva 2. Korkeajännitekaapelit irrotettiin ensin ajomoottorista.

Ennen ajovoima-akun poistamista, korkeajännitekaapelit irrotettiin ajomoottorista. Purkajan kertoman mukaan akussa osittain kiinni olevat ja pahoin palaneet kaapelit asettivat merkittävän työturvallisuusriskin. Purkaminen aloitettiin siitä syystä ns. käänteisessä järjestyksessä eli kaapelit irrotettiin ensin ajomoottorista ja edettiin kohti akustoa.

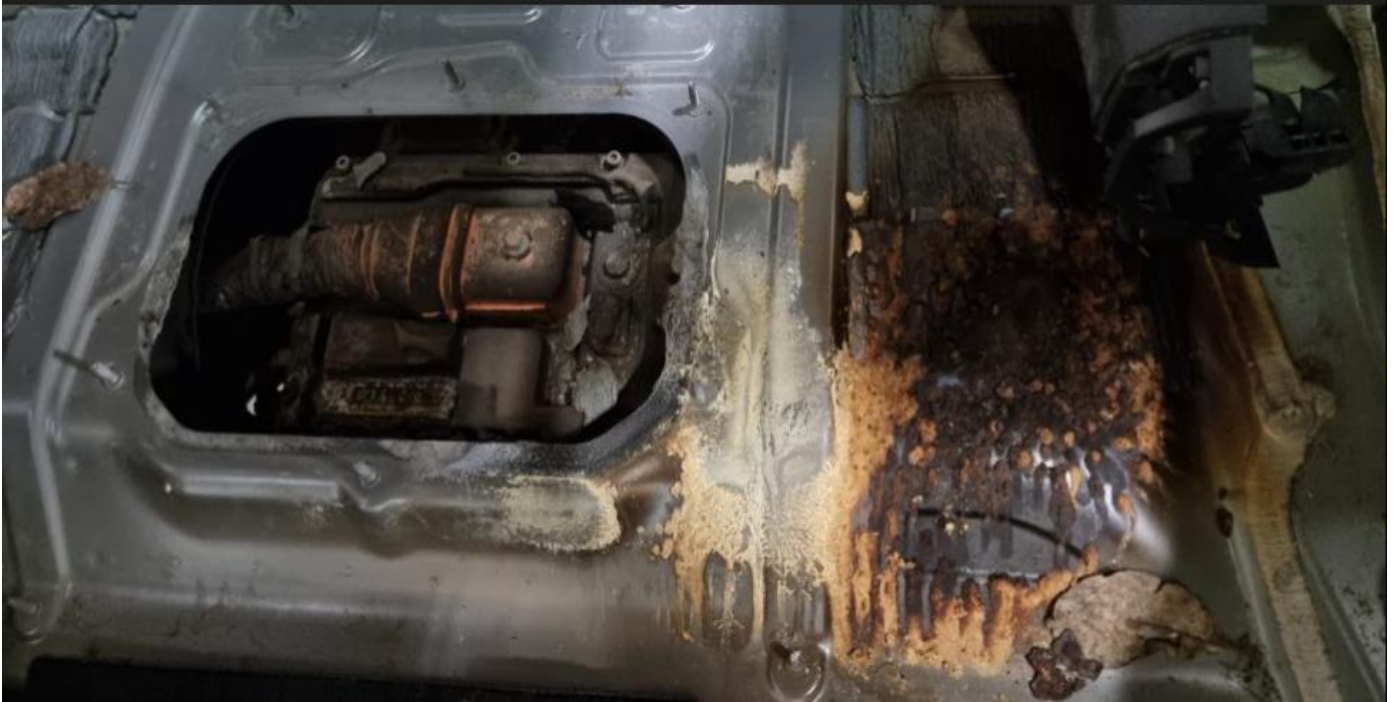
Kuva 3. Paloalue sisältä, takapenkin alla.

Ennen akun poistamista, avattiin vielä takapenkin alla oleva huoltoluukku, josta irrotettiin viimeinen akussa kiinni oleva korkeajännitekaapeli.

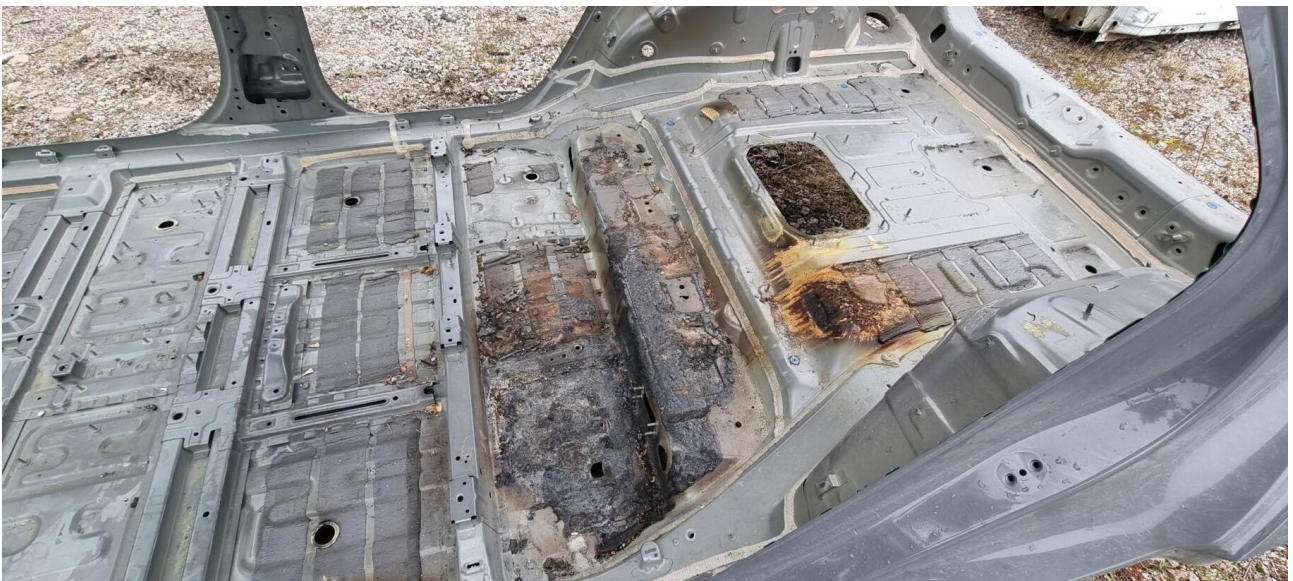
Kuva 4. Purettu sisusta ja paloalue.

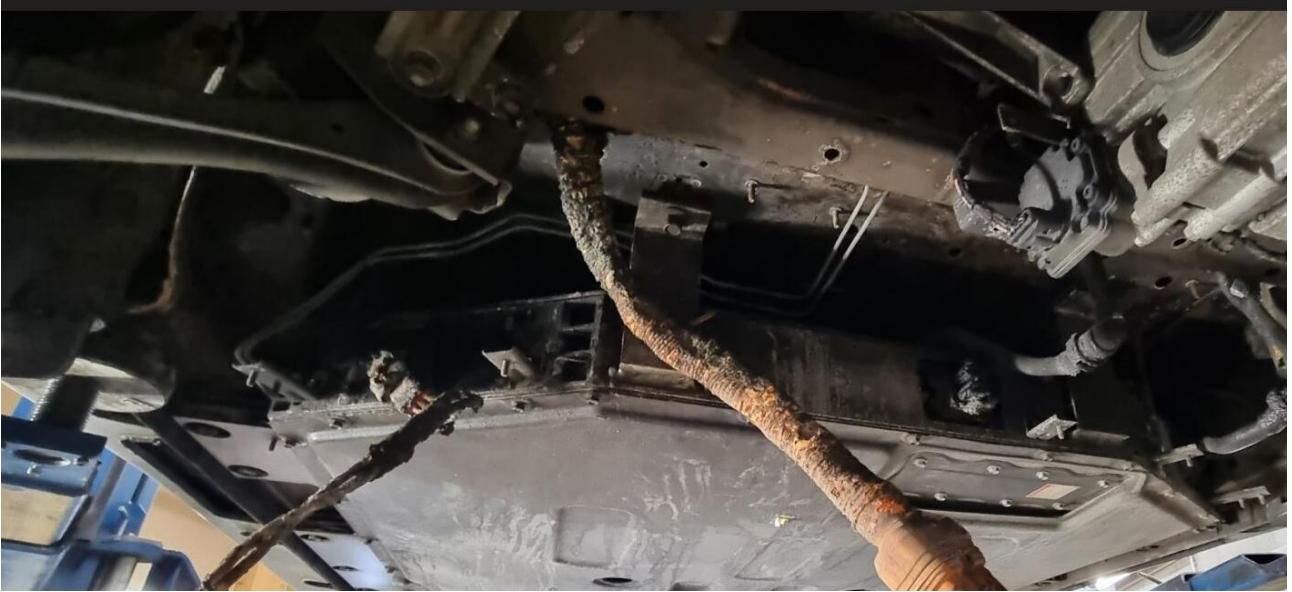
Kuva 5. Näkymä paloalueelta.

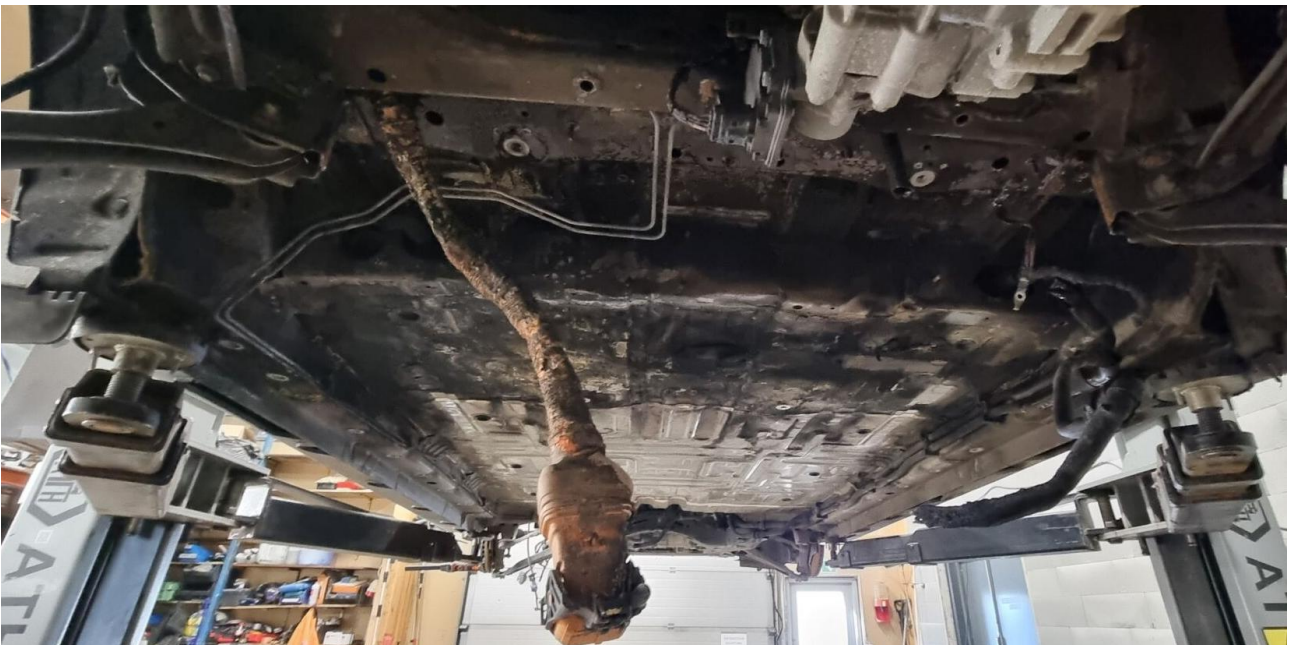
Kuva 6. Akku poistettu, paloalue alapuolelta.

Palon yhteydessä pelastuslaitos upotti auton sammutuskonttiin palon sammuttamiseksi. Ajovoima-akun uudelleenkäyttö tai edes uudelleenkäyttöön valmisteleminen ei näin ollen ollut enää mahdollista. Purkajan kertoman mukaan, itse akun poistaminen autosta ei tuottanut ongelmia, palosta huolimatta.

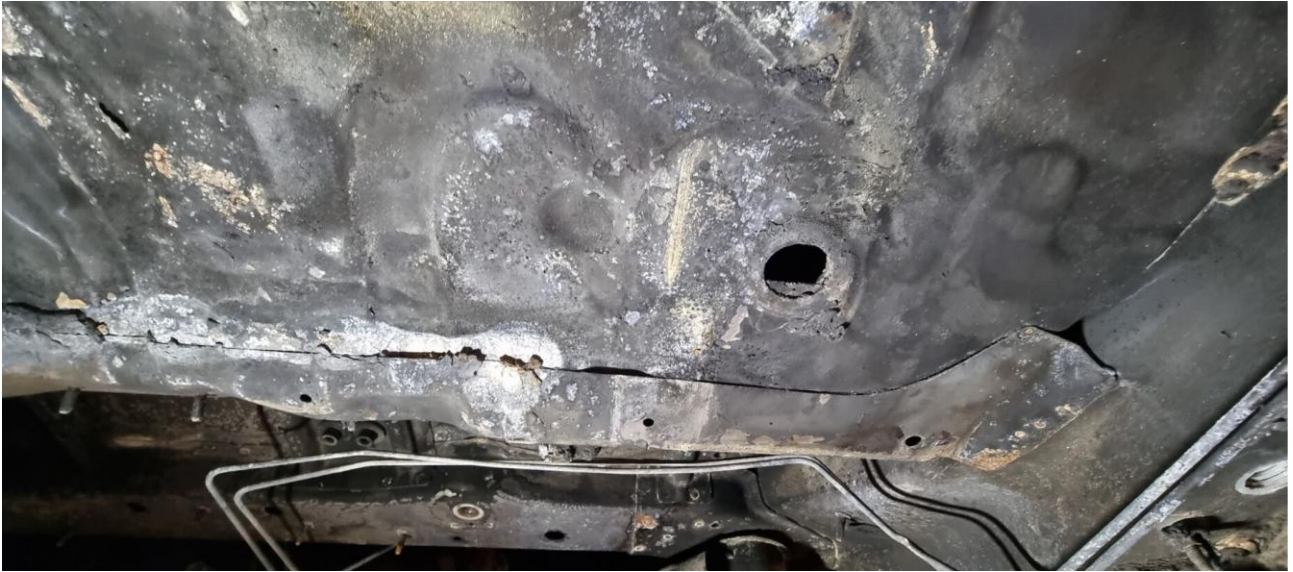
Kuva 7. Oletettu palonalkamiskohta pohjan ja akun välissä.

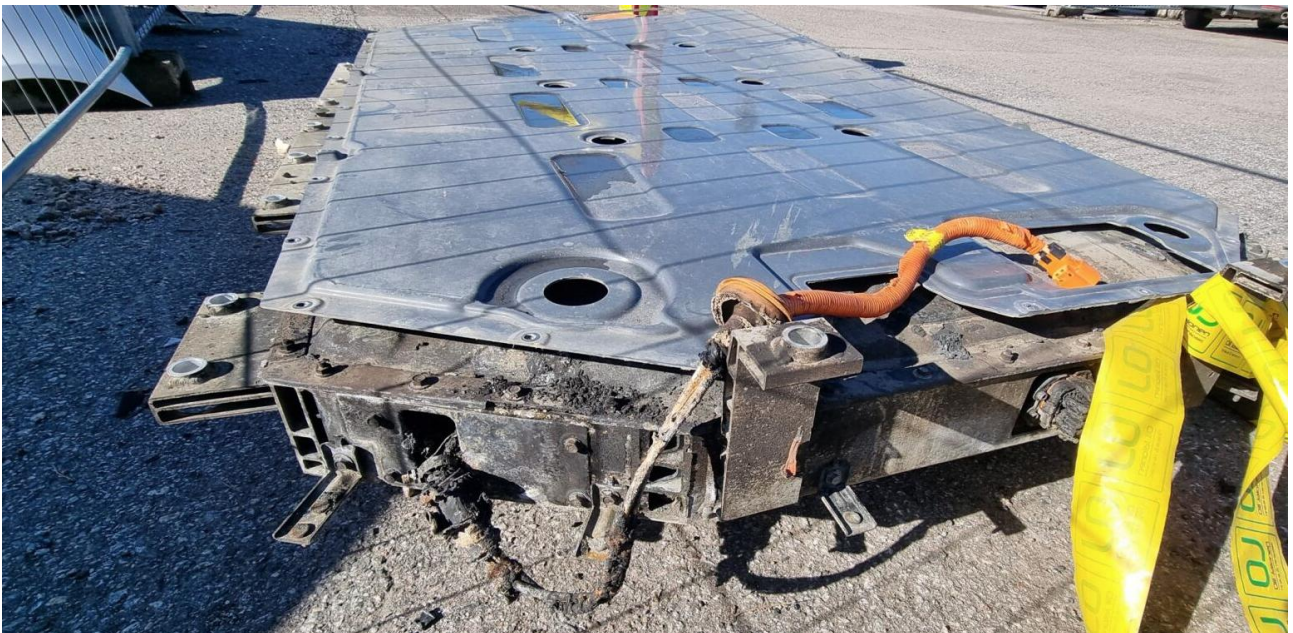
Kuva 8. Ajovoima-akun säilytys aidatulla alueella.

Akkua säilytettiin asfaltoidulla ja aidatulla kentällä, mahdollisimman kaukana muusta toiminnasta. Akku toimitettiin lopulta kierrätettäväksi materiaalina.

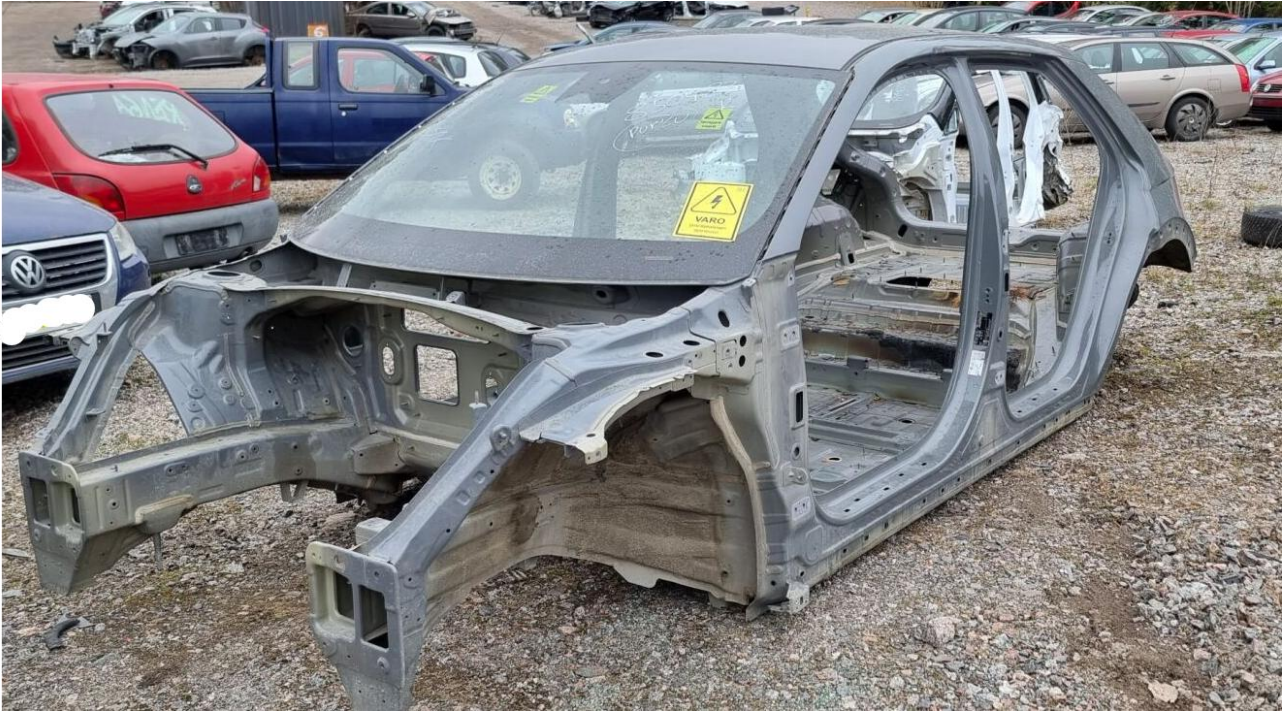
Kuva 9. Puhtaaksi purettu runko.
