Autojen kiertotalous

Turun ammattikorkeakoulu

# Lasipurkutestin raportti

Lasin talteenotto käytöstä poistetuista ajoneuvoista

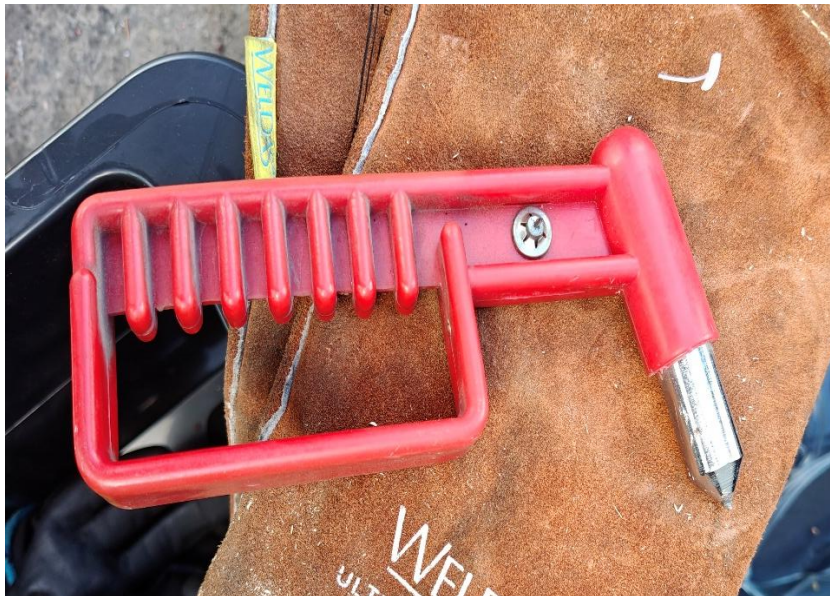
Kuva 1. Ikkunavasara

Lasin hajottamisessa käytimme ikkunavasaraa, se osoittautui tehokkaaksi ja turvalliseksi välineeksi lasin rikkomiseen. Vasara mahdollisti nopean työvaiheen ja lasi murtui hallitusti. Vasaraa oli helppo käyttää, se vaati vain vähän fyysistä voimaa.

Ikkuna rikottiin ikkunavasarella, lasinsirpaleet putosivat kärryyn tai muovimatolle. Raameihin jäänyt lasi poistettiin vääntövarrella. Jos sivulasit olivat kiinni auton rakenteessa, käytettiin muovimattoa.

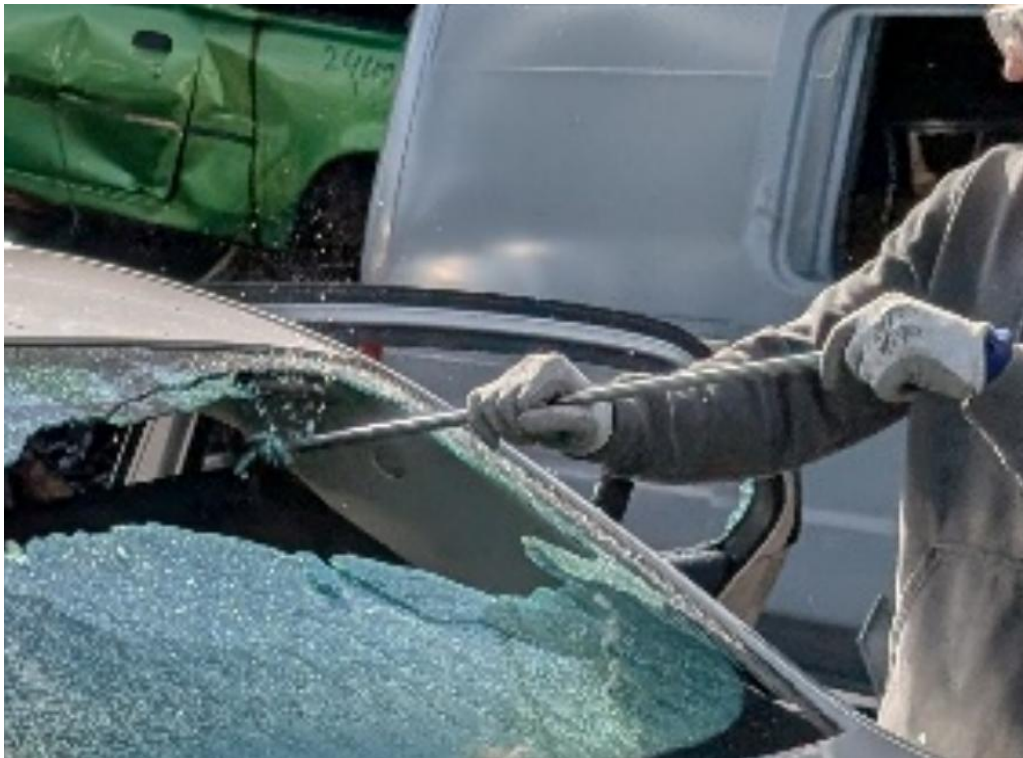
Kuva 2. Teräksinen vääntövarsi

Lasin poistaminen ikkunaraameista ja oven tiivisteistä tapahtui käyttämällä teräksistä vääntövartta. Vääntövarsi toimi hyvin jäljelle jääneen lasin poistamiseen ja sen käyttö vaati vain vähän fyysistä voimaa. Ikkunan tiivisteisiin jäi lähes aina lasia, joten työkalun käyttö oli ehdotonta.

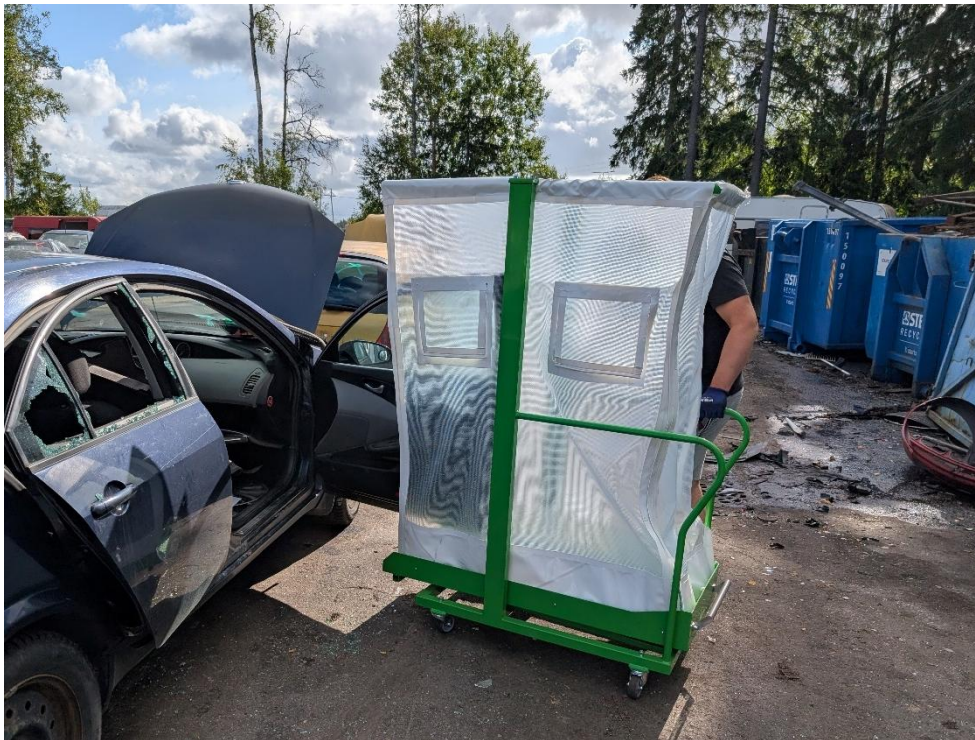
Kuva 3. Lasin keräyskärry

Lasin keräyskärry on suunniteltu auton ovea varten. Kärryssä on renkaat, jotka mahdollistavat kärryn helpon liikuttamisen. Kärryn pohja toimii lasimurskeen keräyspintana, ja sen liikuteltavuus mahdollistaa lasin kaatamisen pois kärrystä keräysastiaan. Kärryssä on kiinteä suojapeite, joka kattaa auton oven sivut saranapuolta lukuun ottamatta. Suojapeite suojaa käyttäjää ja ympäristöä lasinsirpaleilta hajottamisen aikana. Peitteen tarkoitus on myös ohjata lasinsirpaleet keräysalustalle.

Kärry toimii suunnitellusti, mutta havaittuja ongelmia oli paljon. Kärry ei mahtunut kaikkien ovien alle, erityisesti pitkien ovien kohdalla, jolloin lasinsirpaleet lensivät ympäristöön. Autoista, joista puuttuivat renkaat, kärry ei mahtunut ovien alle ollenkaan.

Suurin ongelmista oli lasin leviäminen. Suojapeite ei kattanut täydellisesti ovea, varsinkin saranapuolelta. Lasia lensi kärrystä ulos sekä rikkomisen että kärryn liikuttamisen aikana, mikä vaikutti negatiivisesti keruuasteeseen ja heikensi työturvallisuutta. Kärryä oli myös vaikea liikuttaa maassa olevien sirpaleiden vuoksi.

Lisäksi suojapeite ei ollut läpinäkyvä, mikä vaikeutti hajottamistyötä ja karryn tarkkaa asettamista oven alle. Karryn takaa oli vaikea nähdä oven sijaintia, mikä heikensi työn tarkkuutta ja ergonomiaa. Karryn pohjan, eli keräyspinnan nostaminen lattiatasosta oli fyysisesti hankalaa ja ergonomisesti haastavaa, erityisesti toistuvassa työssä.

Kärryn rakenteeseen tulisi lisätä suljettu tai osittain peitetty saranapuolen osa, joka estää sirpaleiden lentämisen. Keräyspinnan nostamiseen voisi kehittää kiinteän tai mekaanisen nostomekanismin, joka vähentäisi fyysistä kuormitusta ja parantaisi ergonomiaa. Läpinäkyvä suojapeite parantaisi näkyvyyttä ja helpottaisi kärryn sijoittamista sekä lasin hajottamistyötä.

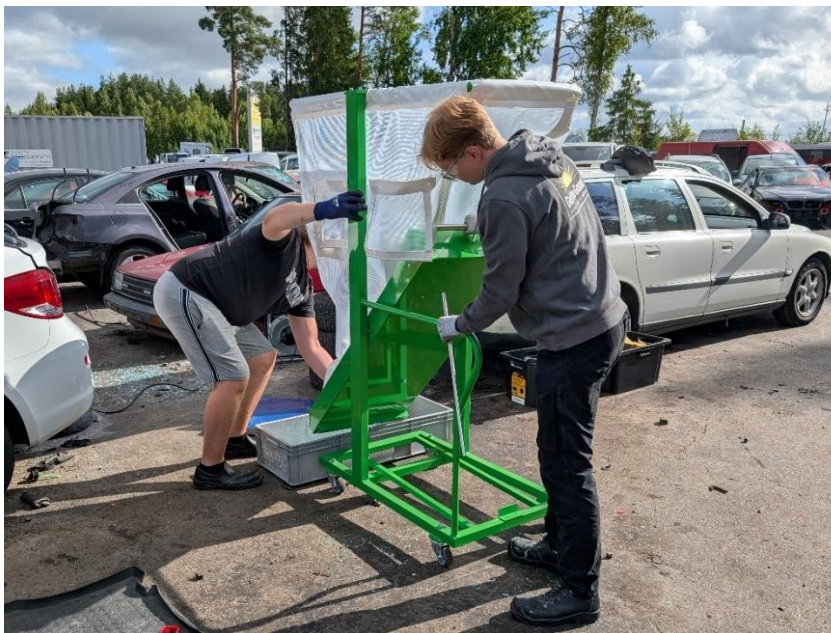
Kuva 4. Lasin kaataminen pois kärrystä.

Kärryn käyttöprosessi tapahtuu seuraavasti. Kärry työnnetään auton oven alle, mikä edellyttää oven avaamista kokonaan. Kun suojapeite peittää auton oven molemmat sivut, lasin hajottaminen voidaan aloittaa. Lasi hajotetaan aukkojen kautta, jolloin suurimmat sirpaleet putoavat kärryn keräyspinnalle. Oven raameihin ja tiivisteisiin jäänyt lasi hajotetaan vääntövarrella.

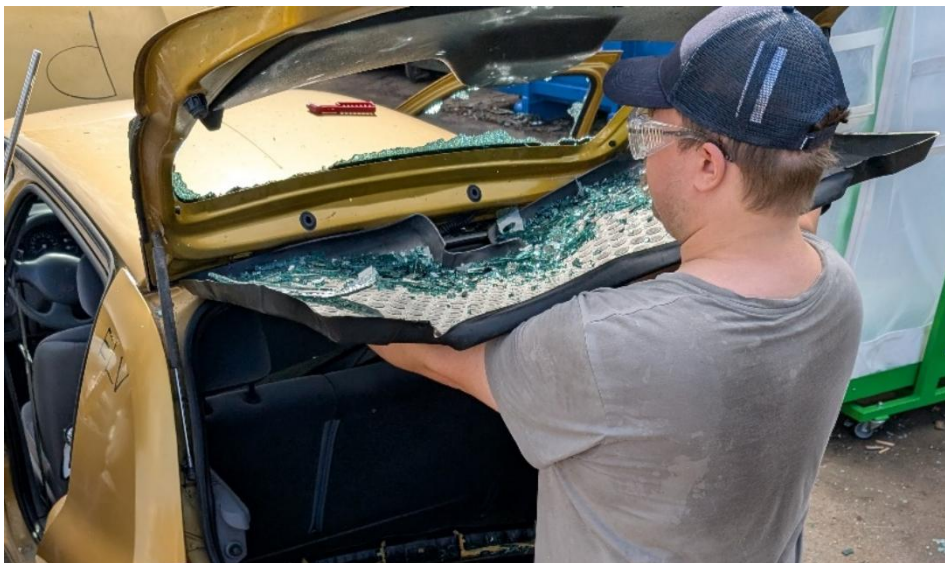
Kuva 8. Muovimatto ja takalasi

Jossain tapauksissa, erityisesti kun lasi oli kiinni auton rakenteessa (esim. sivulasit ja takaikkuna), käytettiin muovista mattoa lasin keräämiseen. Matto asetettiin ikkunan viereen auton sisälle, jolloin suurin osa sirpaleista putoaisivat sen päälle. Mattoa oli helppo siirtää, sopii erityisesti tilanteisiin, jossa takaikkuna on kiinni auton rakenteessa. Matto ei estänyt lasin leviämistä ympäristöön, sirpaleita tippui hajottamisen ja keräämisen yhteydessä.

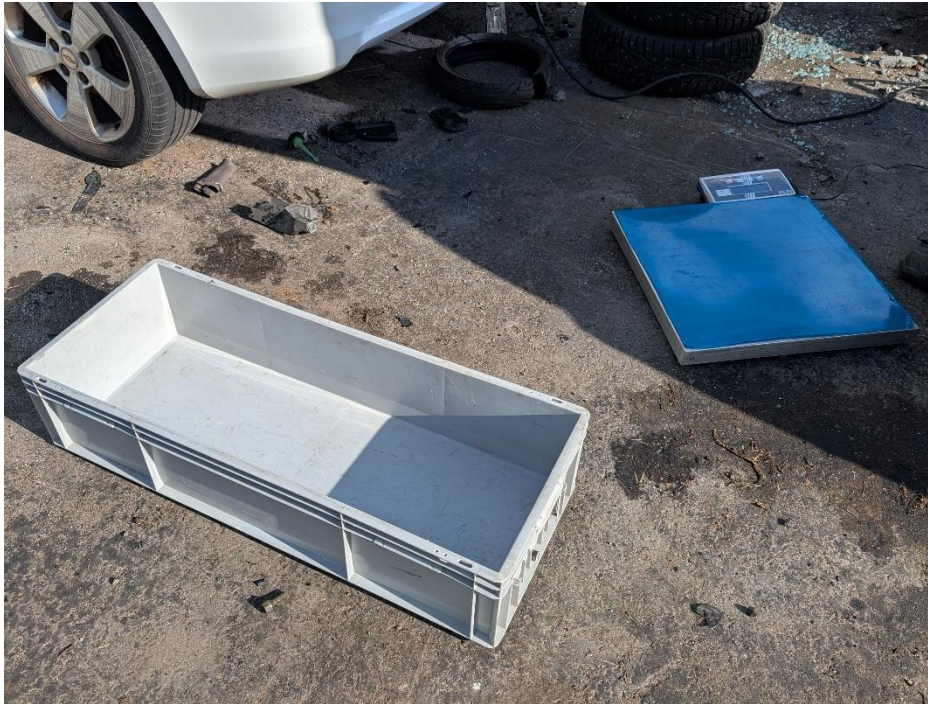
Kuva 9. Keräysastia ja pumppukärryvaaka

Kerätyn lasin painon mittaamiseen käytettiin pumppukäräryvaakaa, tämä mahdollisti lasin punnitsemisen suoraan keräysvaiheessa ilman erillistä siirtovaihetta. Lasimurske kipattiin keräyskärärystä valmiiksi punnittuun keräysastiaan, joka asetettiin pumppukäräryn päälle.

Kerätyn lasin punnitseminen tapahtui pumppukärryväällä, joka mahdollisti tarkan ja tehokkaan punnituksen keräysvaiheen jälkeen. Punnitusprosessi tapahtui seuraavasti. Ennen varsinaista punnitusta kaikki käytetyt mittaustulokset punnittiin, ja niiden paino kirjattiin ylös. Tämä mahdollisti nettopainon laskemisen, kun lasimurske punnittiin.

Kun lasimurske oli mittaustuloksissa, astia asetettiin pumppukärryvaakaan. Vaaka näytti kokonaispainon, josta astioiden oma paino vähennettiin, jolloin saatiin lasin tarkka paino.

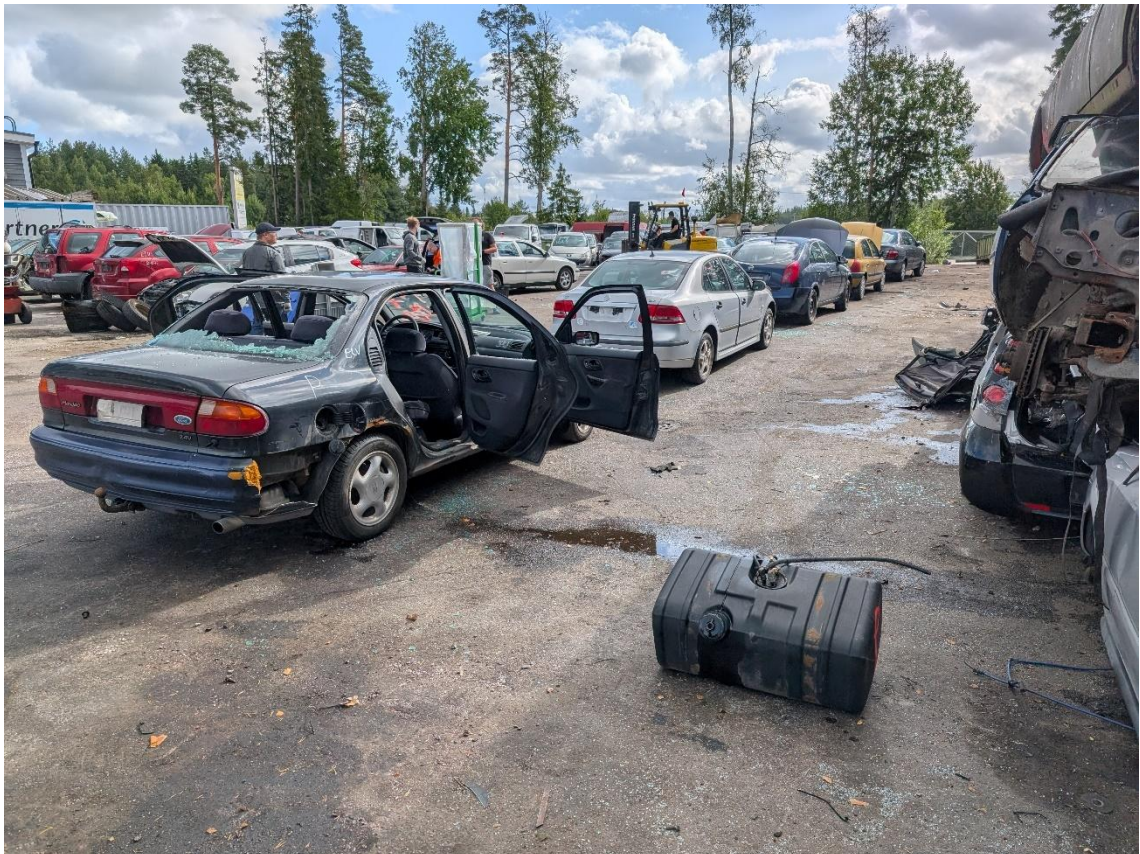
Testi suoritettiin yhteensä 25 poistetulle ajoneuvolle. Ajoneuvot kuivattiin ja tuotiin trukilla jonoon, jokaisen auton tiedot kirjattiin ylös ennen työn aloittamista. Aineisto sisälsi vain neliovisia henkilöautoja. Henkilöautoissa oli kaikki sivulasit ja takalasit ehjänä. Testi suoritettiin kahdella henkilöllä.

Kuva 10. Autot jonossa

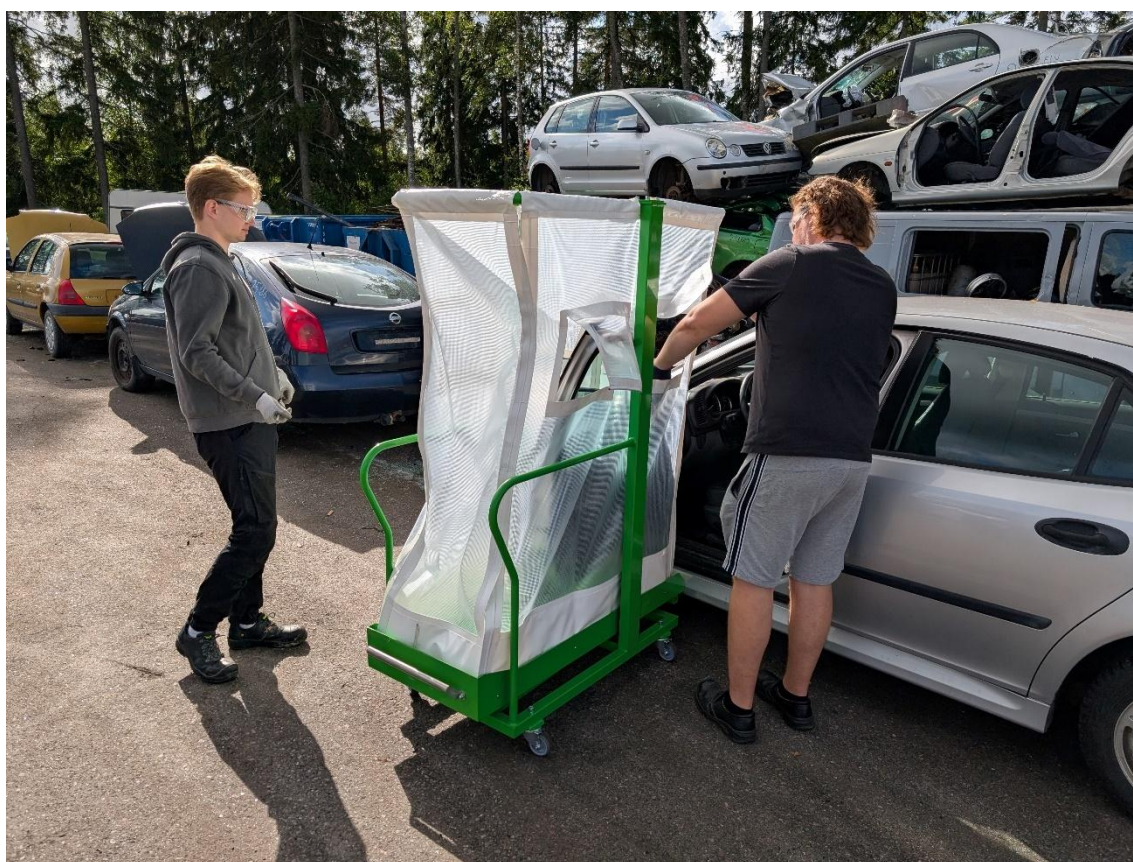
Kuva 11. Keräysprosessi käynnissä

keräysprosessi eteni seuraavasti. Aika mitattiin autokohtaisesti, ja se käynnistettiin, kun molemmat työntekijät olivat valmiina aloituspisteellä. Työntekijät lähtivät välineistön kanssa keräämään lasia autosta. Kun kaikki lasi oli kerätty, tuulilasia lukuun ottamatta., työntekijät palasivat takaisin aloituspisteelle, lasimurske kaadettiin mittausastiaan ja aika pysäytettiin. Lasimurske punnittiin mittausastiassa, jonka jälkeen se kaadettiin keräysastiaan.

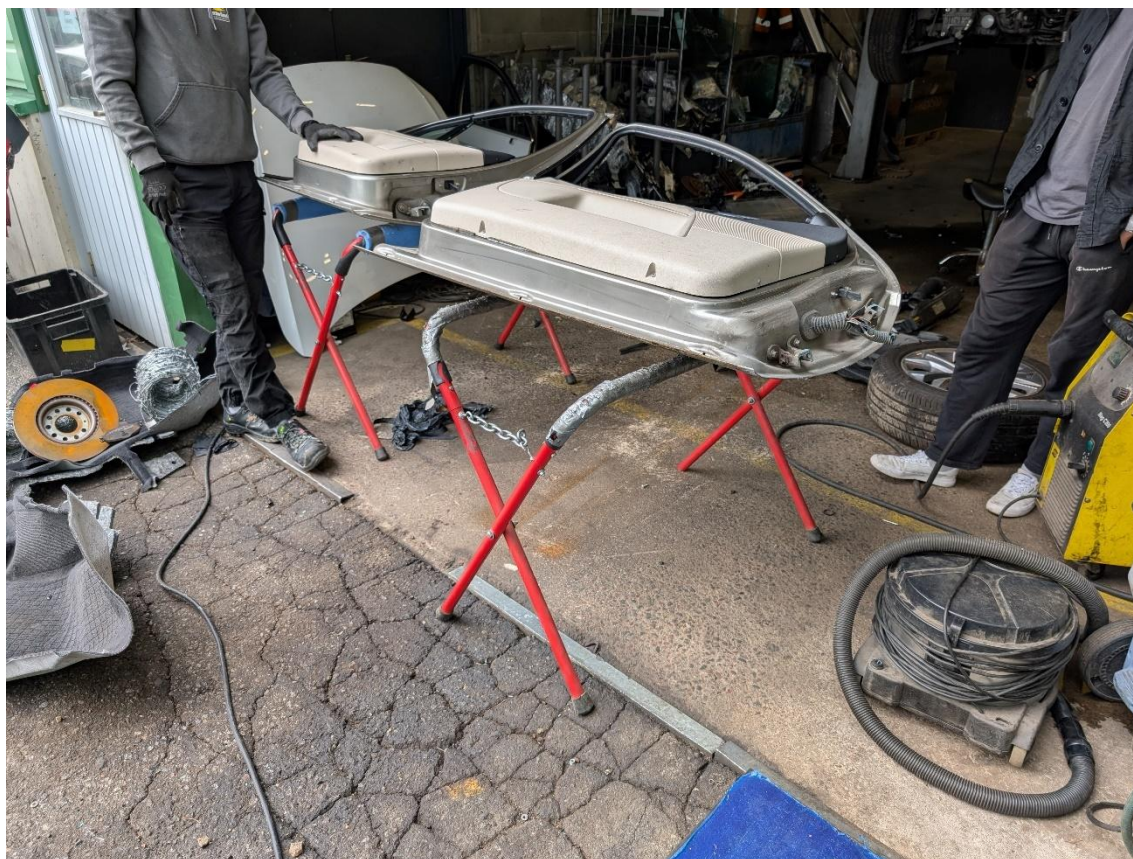
Kuva 12. Ovet valmiina purettavaksi

Testissä otimme kahdesta autosta sivuovet irti ja tarkastelimme, kuinka paljon lasia jää rakenteen sisälle. Testissä irrotettiin ovipahvi, ja ikkunan tiivisteet. Oven sisältä ja ikkunaraameista imuroitiin jäljelle jäänyt lasi, jonka jälkeen punnitus tapahtui.

Keräystestissä saatiin talteen keskimäärin 12,4 kg karkaistua lasia per ajoneuvo. Tämä määrä ei sisällä tuulilasia, vaan koostuu sivulaseista ja takalasista. Lasimäärä vaihteli ajoneuvotyyppin ja lasien rakenteellisen sijainnin mukaan. Ovien rakenteista imuroitu lasimäärä oli keskimäärin noin 1 kg per ajoneuvo.

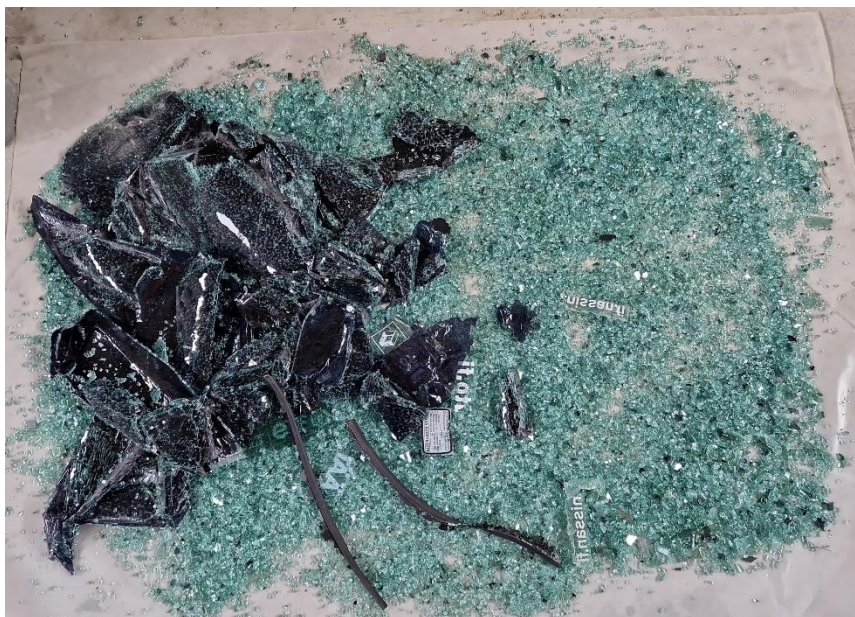
Kuva 13. Lasin puhtaus, kumitiivisteet (2kpl) kuvan alalaidassa

Kerätyn lasin puhtausaste oli yleisesti erinomainen, mutta lasin joukosta löydettiin epäpuhtaus, joka vaikutti negatiivisesti lasin vastaanottoluokkaan. Muutamat kumiivisteiden pätkät olivat merkittävin tekijä, joka laski materiaalin luokitusta. Jos näitä epäpuhtauksia ei olisi ollut, lasi olisi luokiteltu korkeimpaan puhtausluokkaan. Orgaaniset aineet kuten neulaset ja puunlehdet eivät merkittävästi haitanneet puhtautta.

Lasin vastaanottoluokka arvioitiin luokkaan 2 (veloitettava materiaali) juuri edellä mainittujen kumitiivisteiden takia. Tähän luokkaan kuuluvat yleensä myös siistit tuulilasit. Ilman näitä epäpuhtauksia, lasin puhtausaste olisi vastannut luokkaa 1 (hyvitettävä materiaali).

Lasin vastaanottoluokka arvioitiin luokkaan 2 (veloitettava materiaali) kumitiivisteiden takia. Tiivisteet olisi voinut poistaa helposti visuaalisessa arviossa, joko suoraan kärrystä, tai kärrystä pois kaatamisen yhteydessä. Puhtausasteen ylläpitämiseksi voidaan myös soveltaa siivilöintiä tai muuta vastaavaa menetelmää, sillä itse lasimurske on pienikokoista verrattuna epäpuhtauksiin.
