# Case study: Sähköautonpurku Oili Jalosen autopurkamolla

Empiirinen tapaus: Hyundai Ioniq 5 – purku, turvallisuus ja akkupalo

### 3. Case-aineisto 1: hyundai Ioniq 5 -akku elinkaaren loppuvaiheessa

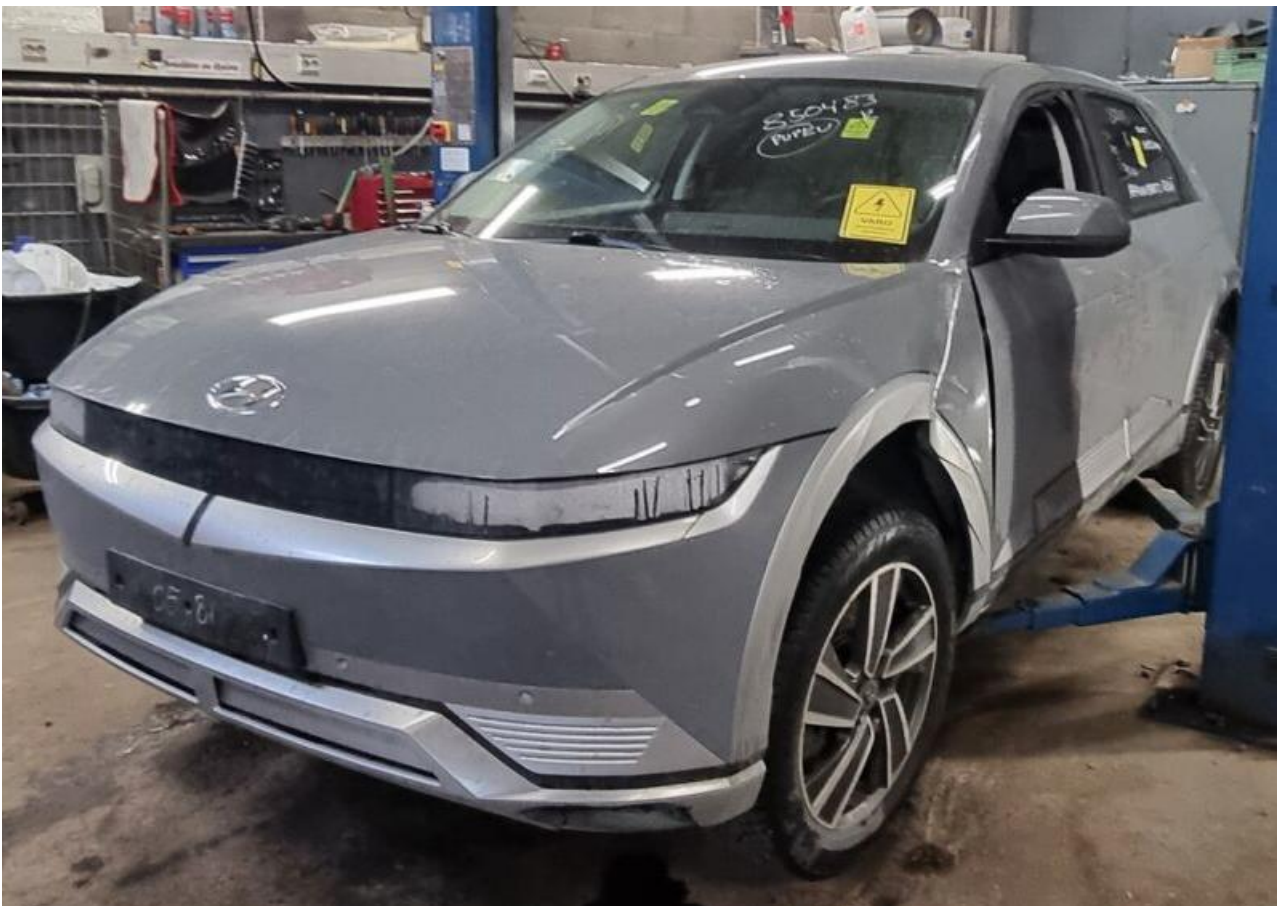
Kuva 1. Hyundai Ioniq 5.

Oili Jalosen purkamolla ajoneuvo purettiin runkoon saakka ja kaikki uudelleenkäyttöön soveltuvat osat/komponentit myytiin asiakkaalle. Ajovoima-akku ei vaurioiden vuoksi soveltunut uudelleenkäyttöön.
