Lajittelukokeilun tutkimusraportti.

Ajoneuvoperäisten muovien syntypaikkalajitteludemo

Uudistuva autonkierrätys kestävyys siirtymässä – vähähiilinen
kiertotalouden mukainen autonpurkulinjasto -hanke

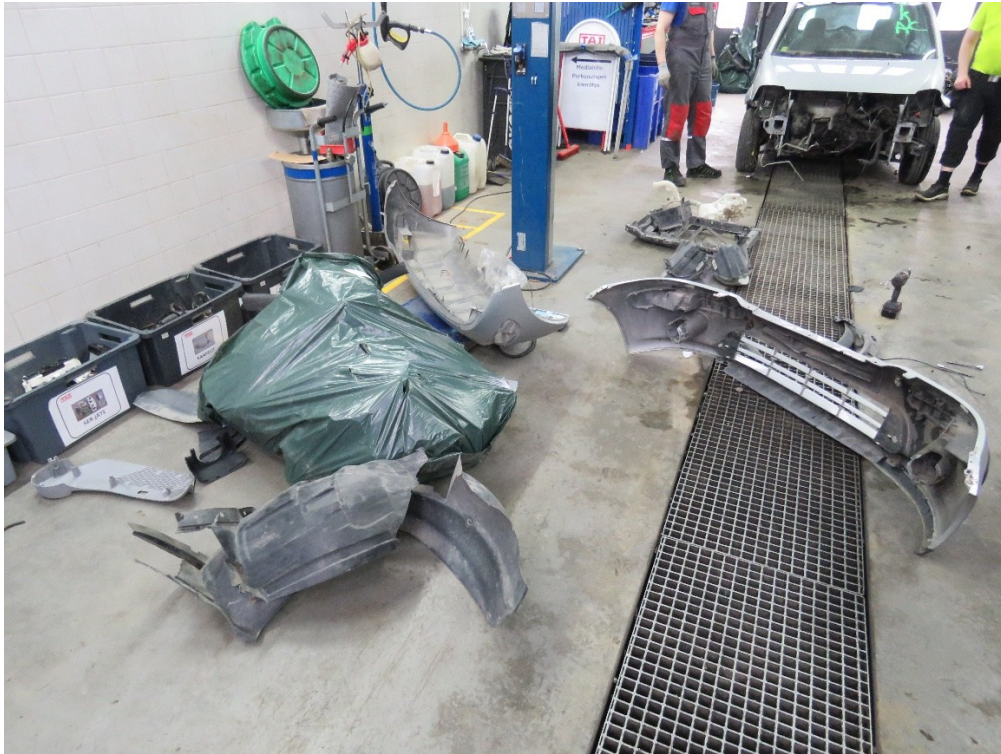
Kuva 2. PE-muovien punnitusta, suuret osat irrallaan, pienemmät punnittiin säkissä.

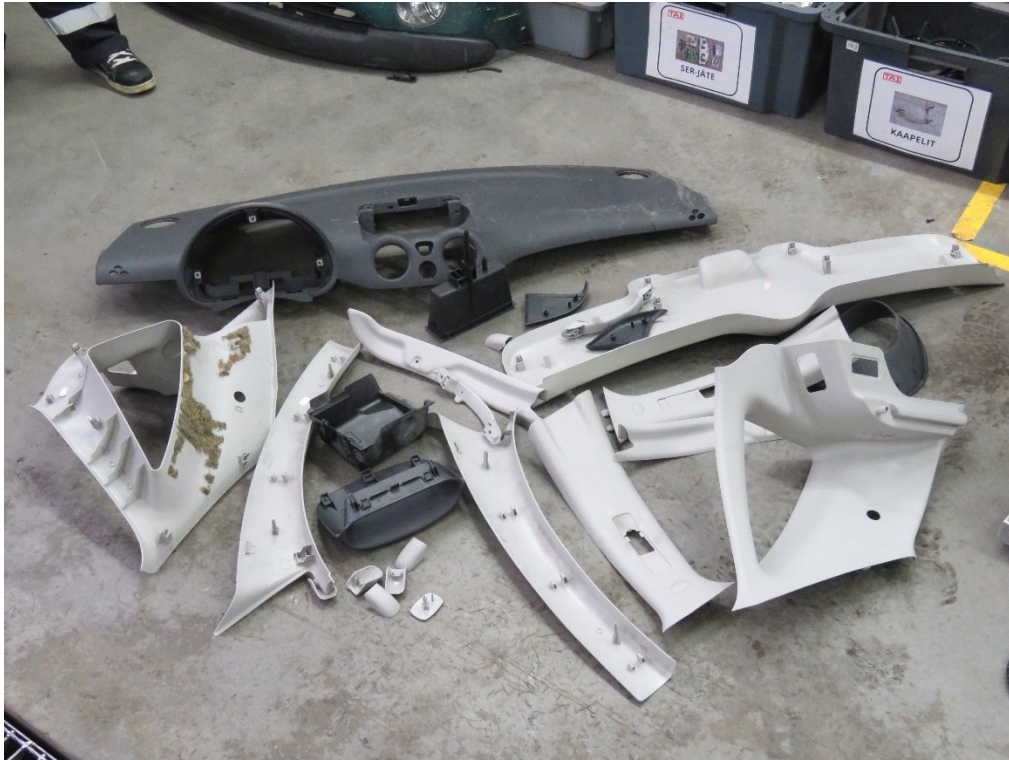
Kuva 3. PE-MD-muovityyppiä käytetään runsaasti verhoilussa. MD-merkintä voi viitata joko tiheyteen (medium density) tai mineraalitäytteiseen polyeteeniin.

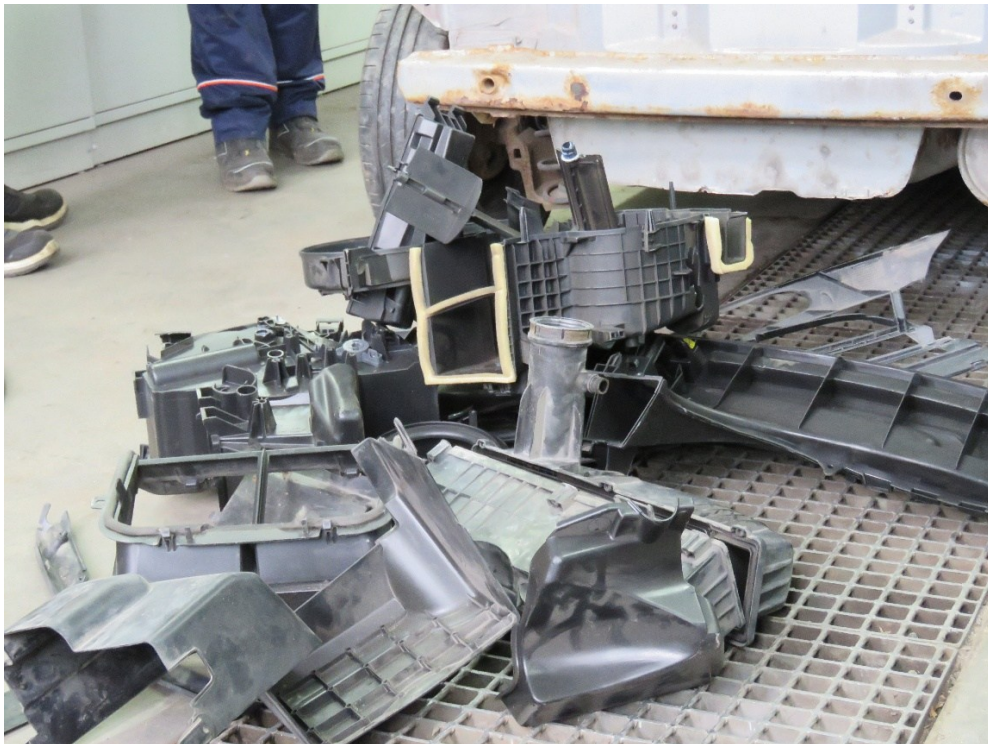
Kuva 4. PP-TD ja PP-MD-osia löytyy myös kojelaudan alta. Tässä tapauksessa TD ja MD viittaa todennäköisesti talkki- ja mineraalitäytteisiin)

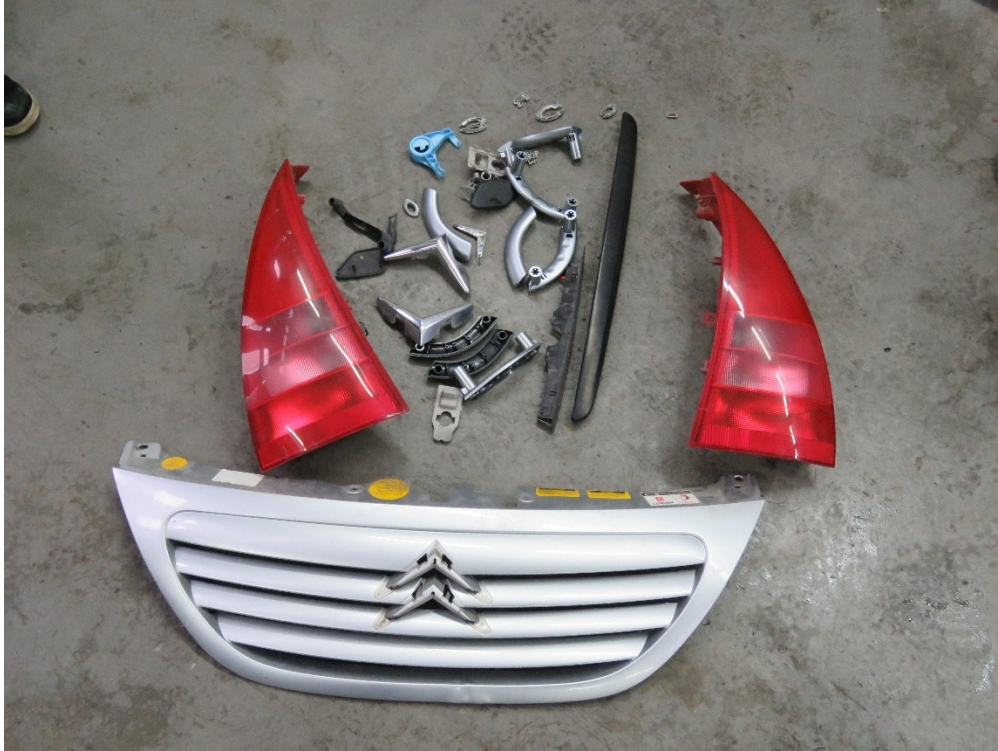
Kuva 6. PC ja ABS-muoviosia.

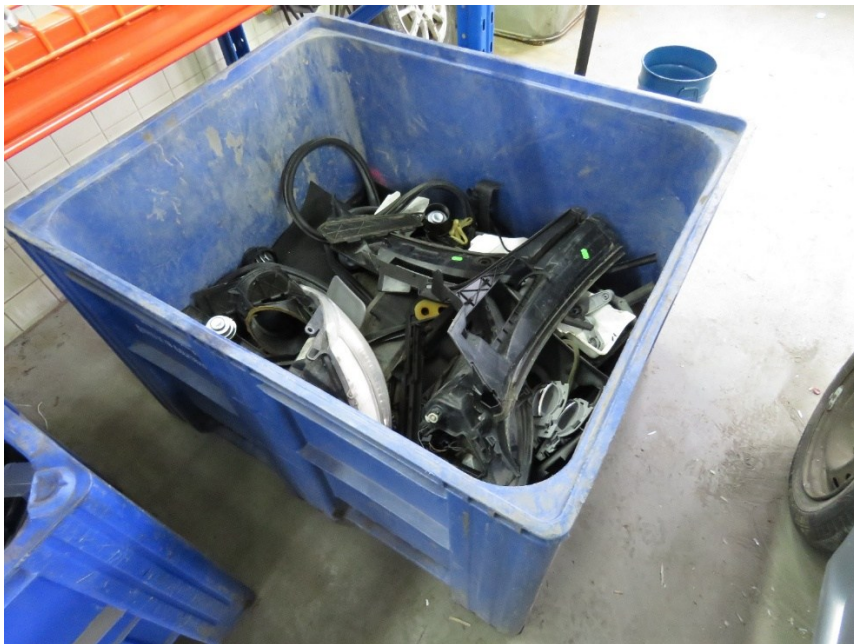
Kuva 7. Kierrätyksen ulkopuolelle jätetyt elastomeerit ja vaahdotetut polymeerit sekä monimateriaaliosia, joissa niitä on.

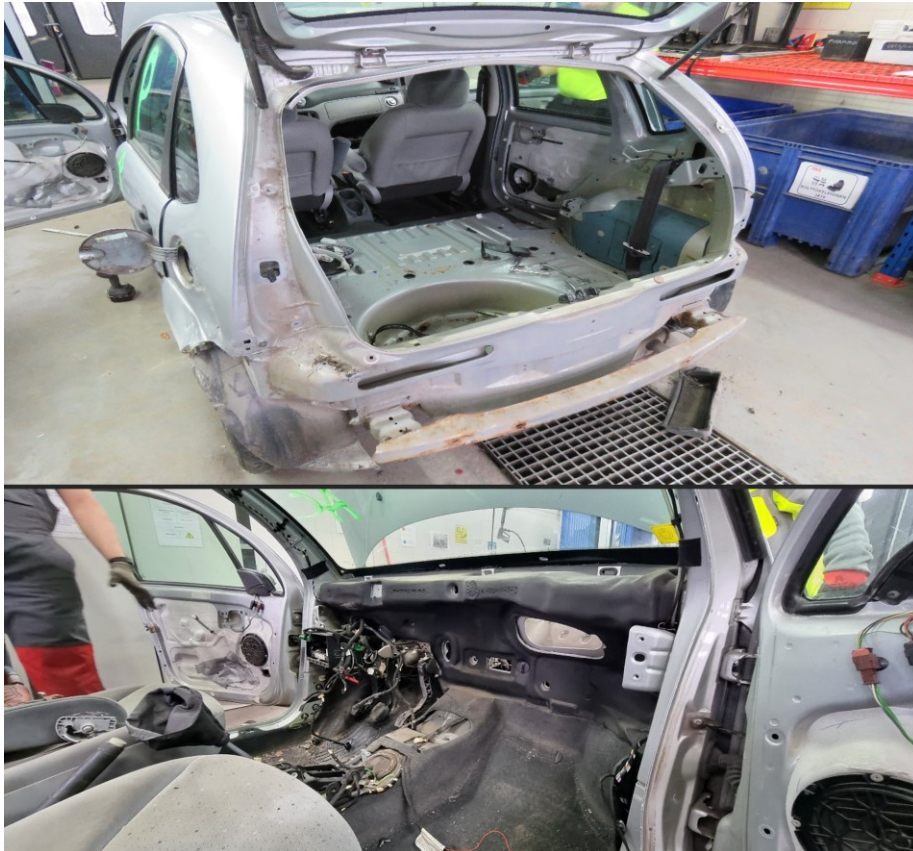
Kuva 8. Auto purettiin tyhjäksi kierrätyskelpoisesta muovista.

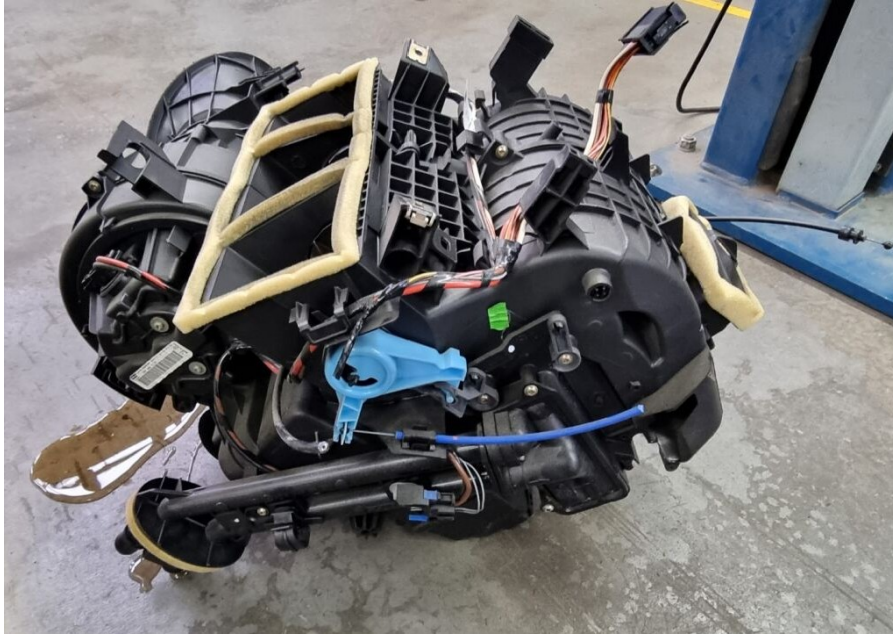
Kuva 10. Ilmastointilaite.

Kojelaudan lisäksi toinen selkeästi kompleksinen komponentti oli ilmastointilaitteen yksikkö, joka näkyy alla olevassa kuvassa 10.

Pelkän muovimateriaalin saamiseksi ei kompleksisten komponenttien purkaminen ole todennäköisesti kannattavaa juuri siihen kuluvaan ajan vuoksi. Ilmastointilaitteen purkamista perusteltiin siitä saatavien laadukkaiden kierrätysmateriaalien saamisella. Tässä tapauksessa kuparikaapelia sekä alumiinia. Ilmastointilaitteessa oleva muovimateriaalin todettiin merkintöjen perusteella olevan PP-MD-seosta.

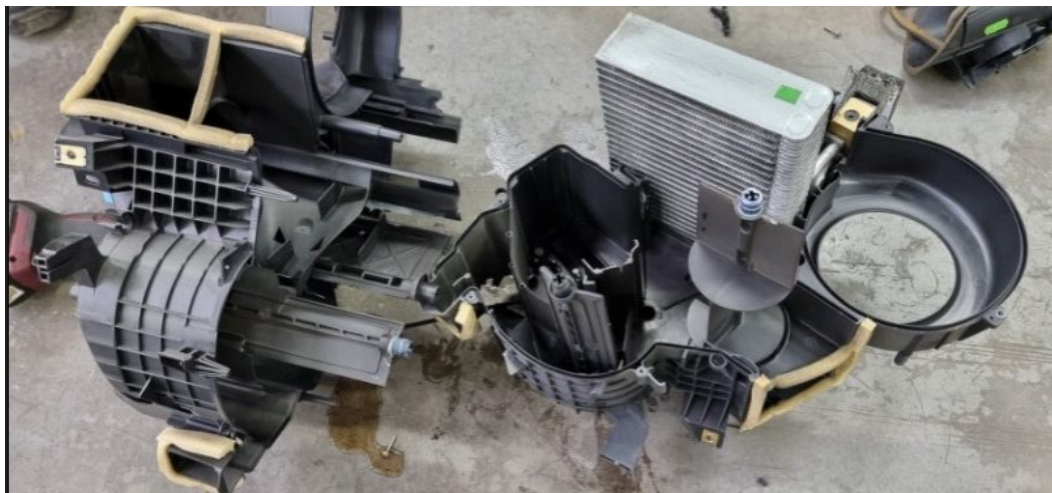
Kuva 11. Avattu ilmastointilaite.

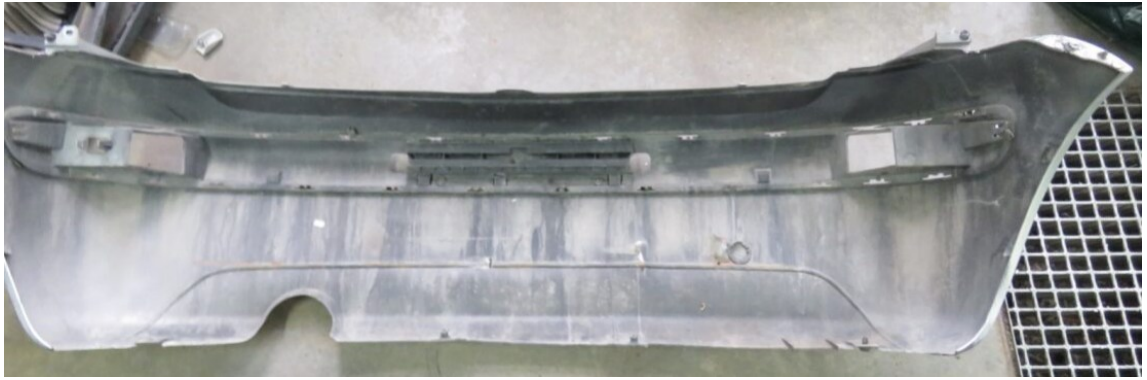
Kuva 13. Takapuskurin muovimerkinnän löytäminen.

Muovimerkinnät löytyivät autossa olevista muoviosista kahta osaa lukuun ottamatta. Osat, joista merkintä puuttui, oli takapuskurin koristelista sekä takalasinpyyhkijän varsi. Takapuskurin koristelista erosi etupuskurin vastaavasta kappaleesta juuri tuon merkinnän vuoksi, etupuskurin jokaisesta komponentista muovimerkintä löytyi. Muovimerkintöjen löytäminen muoviosista osoittautui osaltaan haasteelliseksi, sillä merkinnät eivät yhdenkään osan kohdalla sijainneet yhdenmukaisesti tietyllä kohdalla, vaan ne saattoivat löytyä mistä tahansa. Sen lisäksi, etenkin ajoneuvon ulkopuolella sijaitsevat muoviosat olivat käytössä likaantuneet sekä kuluneet, jolloin merkintöjen löytämiseksi tuli pyyhkiä likaa pois. Lisäksi merkinnät saattoivat olla kulumisen vuoksi vaikeasti nähtävissä (kuvat 13 ja 14).
