Purkudemonstraation tutkimusraportti

Autonpurkutesti

Uudistuva autonkierrätys kestävyys siirtymässä–vähähiilinen
kiertotalouden mukainen autonpurkulinjasto -hanke

Turun ammattikorkeakoulu.

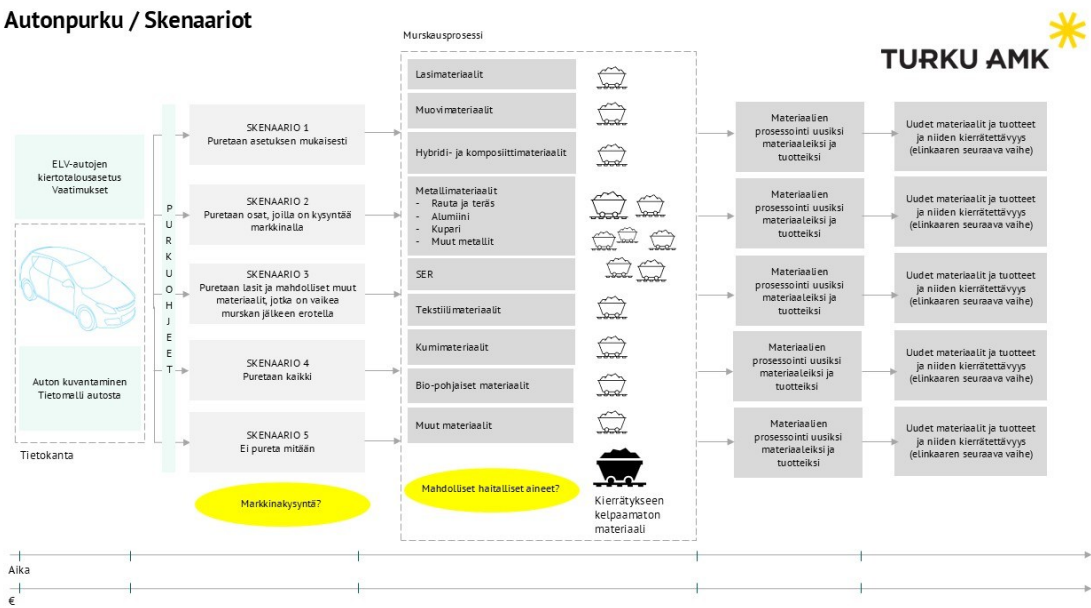
Kuva 1. Autonpurun skenaariomahdollisuudet.

Skenaario 1 käsittää ajoneuvon purkamisen tarkasti asetuksen määrittämien vaatimusten mukaisesti. Uusi asetus ei pakota ajoneuvon täydelliseen purkamiseen, mutta antaa purkamiselle vähittäisvaatimukset. Sen sijaan lainsäädäntö painottaa laadukasta materiaalikierrätystä, osien ohjaamista uudelleenkäyttöön sekä erityisesti kriittisten raaka-aineiden pakollista talteenottoa ennen korin ja jäljelle jäävien komponenttien päätymistä murskaukseen.

Purkudemon suunnittelu pohjautuu Euroopan Neuvoston 11.6.25 julkaistuun asetuseräluonnokseen, syksyllä -25 aloitettuun suunnittelutyöhön (Autonpurku- ja materiaalikierto skenaariotyö) sekä aiempaan Turun ammattikorkeakoulun suorittamaan autonpurkutestiin (2025), jossa tutkittiin ajoneuvon täydellistä purkamista. Työryhmän skenaariotyössä käytiin yksityiskohtaisesti läpi uuden romuajoneuvoasetuksen asettamat vaatimukset ja toimenpiteet. Näiden lakivaatimusten pohjalta kehitettiin erilaisia käsittelyskenaarioita purkamoon saapuvalla ajoneuvolle.

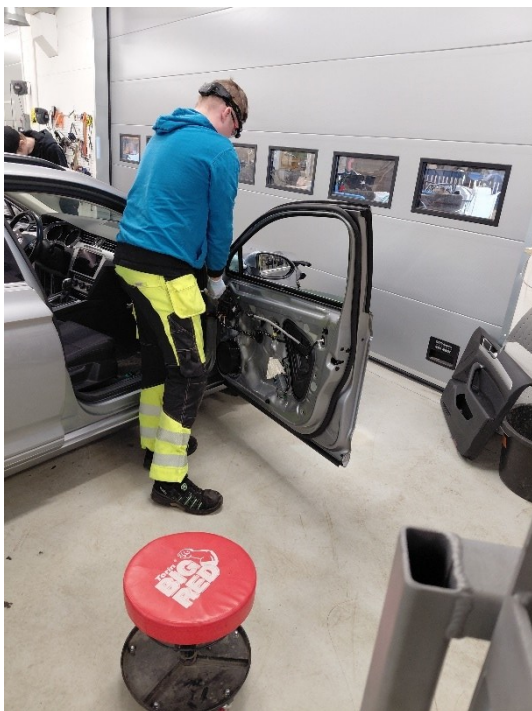
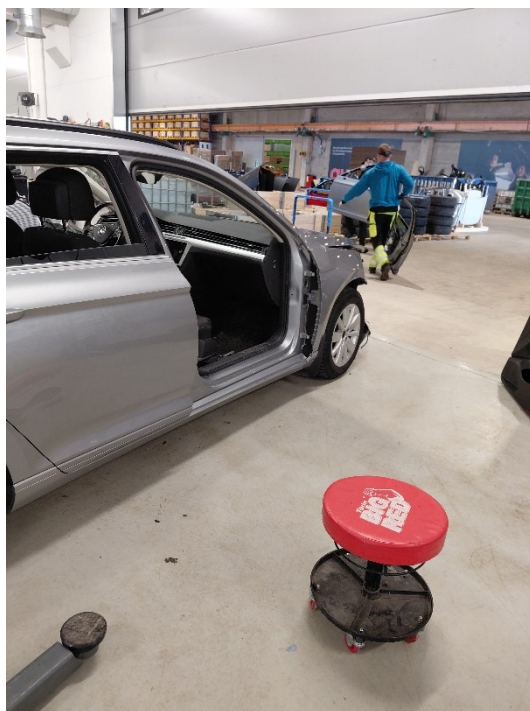
Alkuvalmistelujen jälkeen purkajat aloittivat varsinaisesti auton purkamisen. Ensimmäiseksi auton etuovista otettiin irti ovien verhoilut sekä sivupeilit. Sivupeilit otettiin ehjänä pois, koska ne menivät varaosina myyntiin. Peilien jälkeen irrotettiin autosta ensin etuovet ja sen jälkeen takaovet. Ovet lastattiin niille tarkoitettuun telineeseen varaston puolelle. Lopuksi autosta irrotettiin myös tavaratilan kansi, joka kannettiin varastoon sille varatulle paikalle. Ovista ei irrotettu erikseen laseja, sillä Autocirc varastoi ovet kokonaisina ja suorittaa niille purkamista vasta kun niistä myydään osia tai mikäli ovet myydään. Hankkeella on mitattuja aikoja sivulasien irrottamisesta sekä rikkomisesta aikaisemmista testeistä (Lasitestin raportti 2025). Työturvallisuussyistä toivottiin myös, että ikkunoita ei lähdetäisi rikkomaan, sillä se ei kuulu Autocirc:n normaaliin toimintaan. Kahdella työntekijällä ovien irrottamiseen autosta aikaa kului yhteensä 35 minuuttia.

Kuva 4. Oven irrottamista (vas.) ja pois kantamista (oik.).

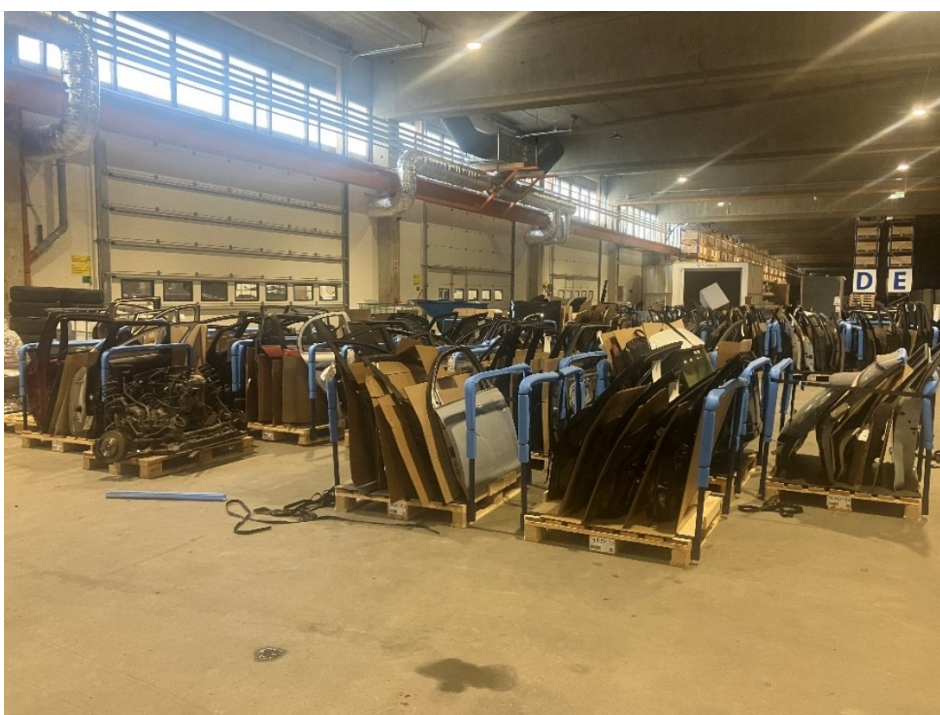
Kuva 5. Ovien varastointia purkuhallin vieressä.

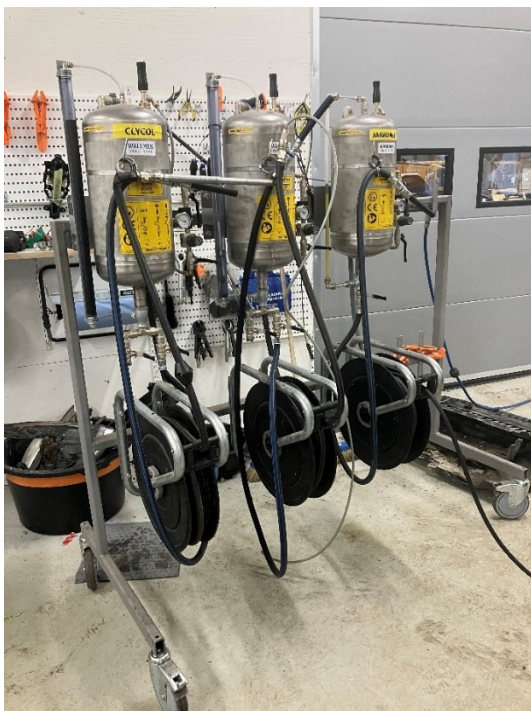
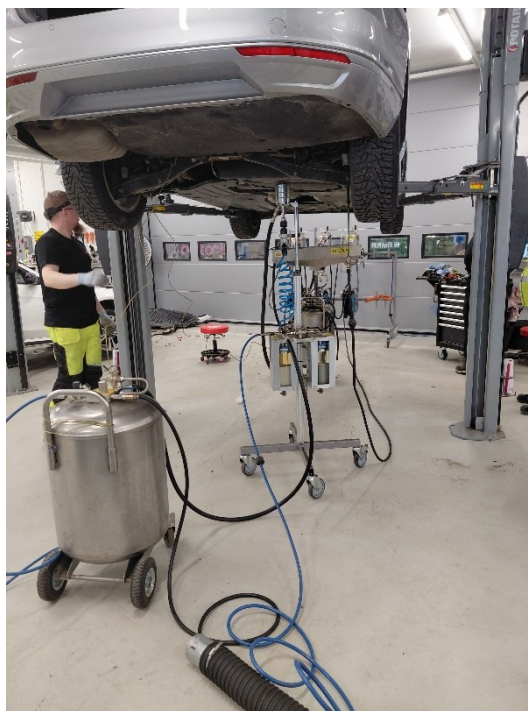
Ovien irrottamisen jälkeen autosta poistettiin kaikki nesteet, jotka kerättiin kuivauslaitteiston säiliöihin ja määrät kirjattiin. Suurin osa nesteistä poistetaan auton alapuolelta valuttamalla, joten auto nostettiin aluksi ylös ja kerättiin tarvittavat välineet sen alapuolelle. Kuivaaminen aloitettiin valuttamalla moottoriöljy ja vaihteistoöljy samaan öljyn tyhjennyslaitteeseen. Samassa yhteydessä poistettiin öljynsuodatin, jonka annettiin valuttaa nesteet samaan säiliöön. Autocirc:llä oli käytössä kuivaukseen tarkoitettu paineilmailla toimiva keräysjärjestelmä, joka siirtää kerättäviä aineita letkujen kautta säiliöihin. Tällä järjestelmällä saatiin kerättyä autosta jäähdytysnesteet ja jarrunesteet. Ilmastoinnin kylmäaine poistettiin huoltoliittimistä ilmastointijärjestelmän huoltolaitteella. Polttoaineen poistamiseksi käytettiin tankin tyhjennyslaitetta, missä yhdistyvät pora polttoainetankin puhkaisuun, sekä tiivis imupää nesteen imemiseen pois tankista. Poistetut nesteet kirjattiin ylös joko massatietona tai tilavuutena ja kaikki puhkaistut tankit tulpattiin valumisen estämiseksi. Esikäsitteilyyn työvaiheena kului aikaa 40 minuuttia.

Kuva 7. Kuivauslaitteisto (vas.) ja polttoaineen imujärjestelmä (oik.).

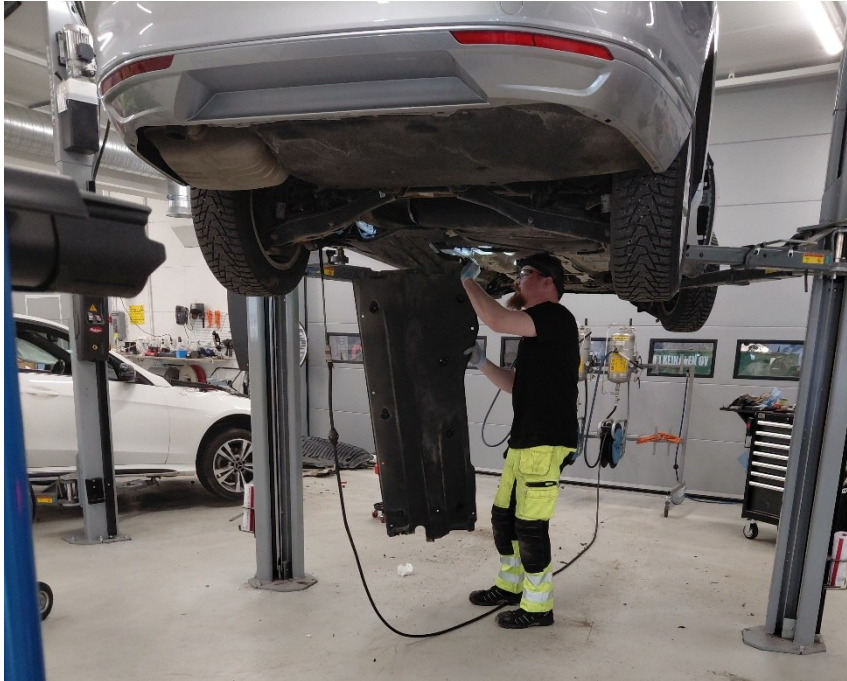
Esikäsitteilyn ollessa käynnissä, purkajat pystyivät poistamaan samanaikaisesti pohjamuoveja, koska auto oli nostettuna ylös nesteiden valuttamiseksi. Pohjamuovien irrotukseen kului aikaa 13 minuuttia, mikä saatiin kokonaisuudessaan suoritettua kuivauksen aikana.

Kuva 8. Pohjamuovien irrotus.

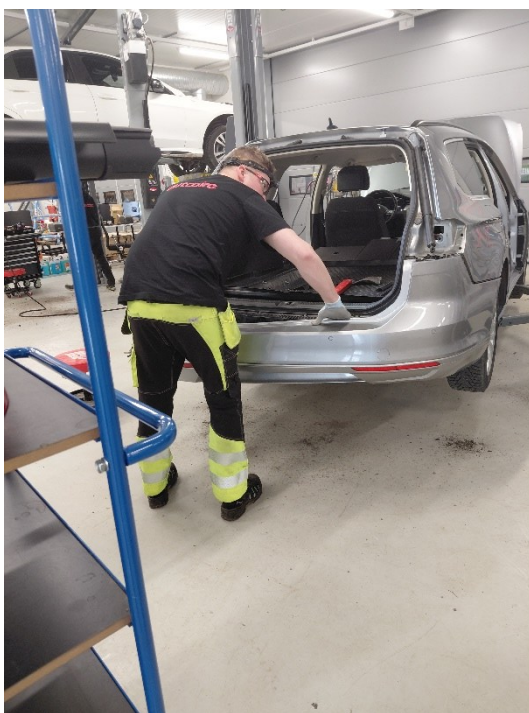
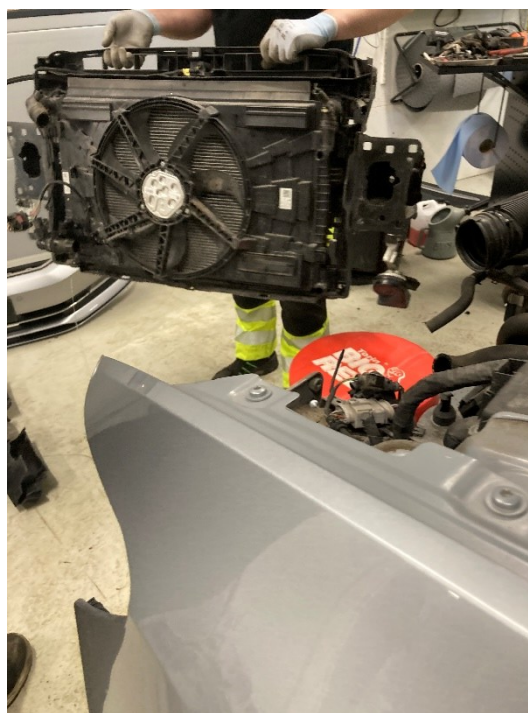
Seuraavassa vaiheessa purkajat alkoivat irrottamaan isoja muoviosia, kuten puskureita ja muita korin ulkoisia muoveja. Autosta irrotettiin samalla vasen etuvalaisin ohjainlaitteineen. Oikea valaisin ei soveltunut uudelleenkäyttöön, sillä autoa oli kolaroitu oikeasta etukulmasta. Tästä syystä muun muassa etupuskuri ei soveltunut uudelleenkäyttöön. Tämän vaiheen aikana purettiin

myös moottoritalasta jäähdytinkenko, sekä tyhjennettiin nestesäiliöt. Moottorin, ilmastoinnin ja välijäähdyttimen nestekierron jäähdytinkennot purettiin pois keulakehikosta, jotta saatiin kerättyä talteen alumiininen kennomateriaali. Lasinpesuneste kerättiin talteen ja sen tilavuus arvioitiin ja kirjattiin ylös. Kokonaisuutena tämä vaihe kesti 40 minuuttia.

Kuva 10. Takapuskurin irrotus (vas.) ja jäähdyttimen poisto edestä (oik.).

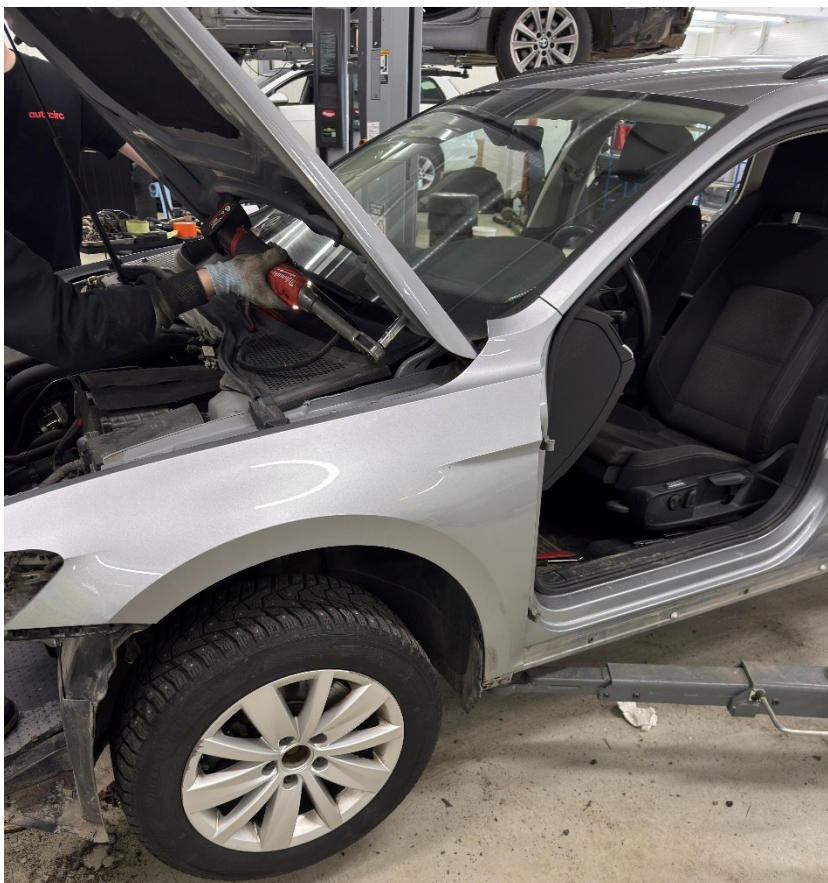
Tässä vaiheessa purkajat päättivät irrottaa autosta konepellin, joka vietiin varastoon odottamaan mahdollista myyntiä. Konepellin viemisen jälkeen suoritettiin pienempiä töitä moottoritilan läheisyydessä. Yksi purkaja poisti pyyhkijät sekä tuulilasin alamuovin ja toinen purkaja työsti etulokasuojan aluetta. Tässä vaiheessa meni aikaa 10 minuuttia.

Kuva 12. Konepellin irrotus.

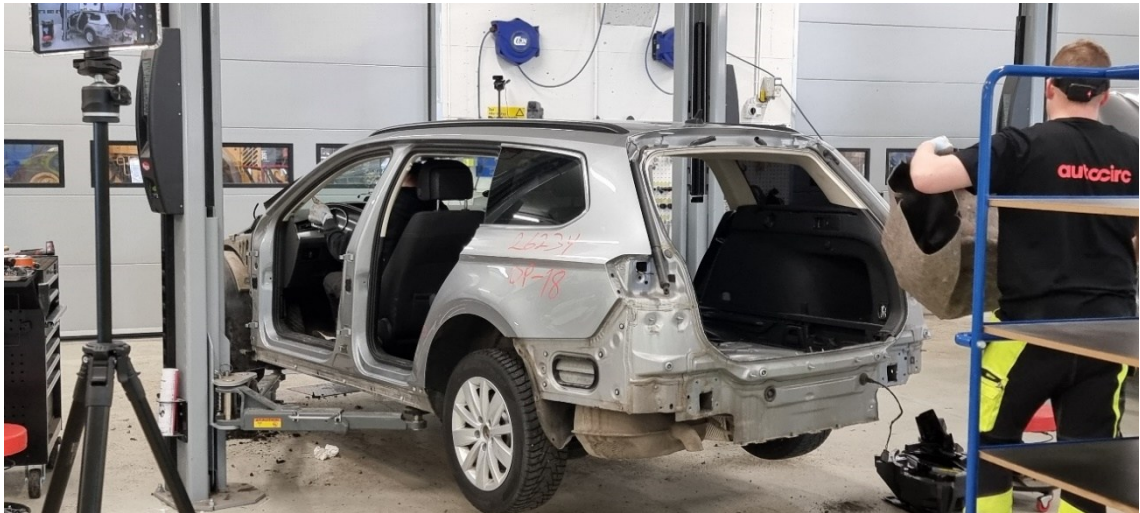
Tässä vaiheessa purkajat suorittivat eri töitä samanaikaisesti, koska kaksi tekijää ei mahtunut järkevästi suorittamaan samaa työtehtävää. Yksi purkaja aloitti sisustan purkamisen takaluukusta ja toinen purkaja työskenteli kojelaudan parissa, joka on kuvattu seuraavassa kappaleessa. Tavaratilasta poistettiin kaikki mahdollinen verhoilu sekä turvavyöt. Vaiheen toisessa osassa irrotetaan takapenkit, jotta loputkin verhoilut saadaan irrotettua. Aivan loppuksi poistettiin etupenkit, jonka parissa molemmat olivat työskentelemässä samanaikaisesti.

Kuva 14. Tavaratilan sisustan purkua ja kojelaudan työstöä.

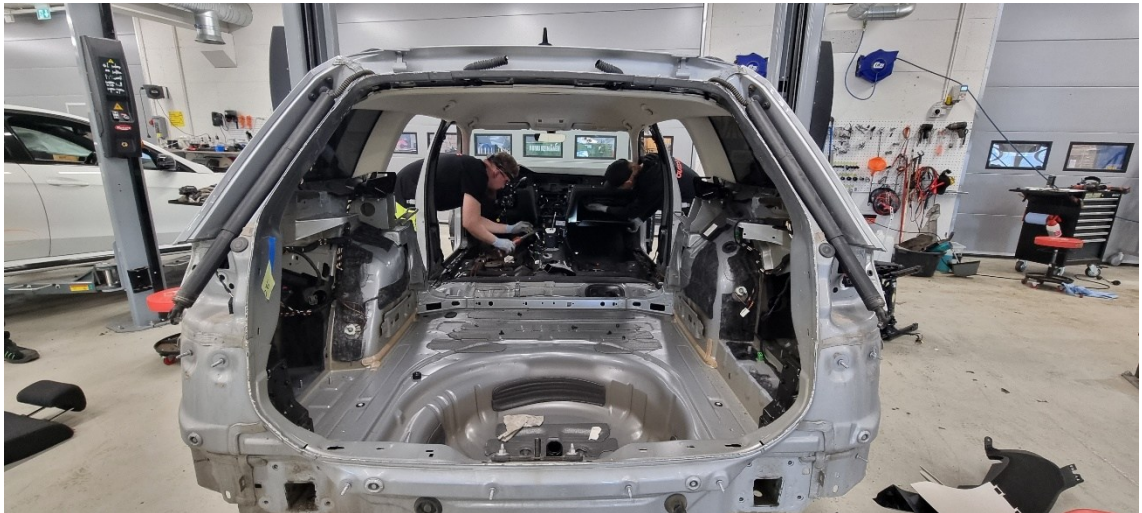
Kojelaudan työvaiheiden välissä työstettiin keskikonsolia, joka irrotettiin autosta yhtenä kappaleena, dokumentointiin ja laitettiin hyllylle. Samassa yhteydessä poistettiin turvavyöt ja purettiin sisusta loppuun aina korin alusmattoon asti. Tämä vaihe otti aikaa 16 minuuttia, missä molemmat työntekijät työstivät osittain eri kohteita korin sisällä.

Kuva 16. Kojelaudan ja keskikonsolin työstöä ja sisustan purkamista loppuun.

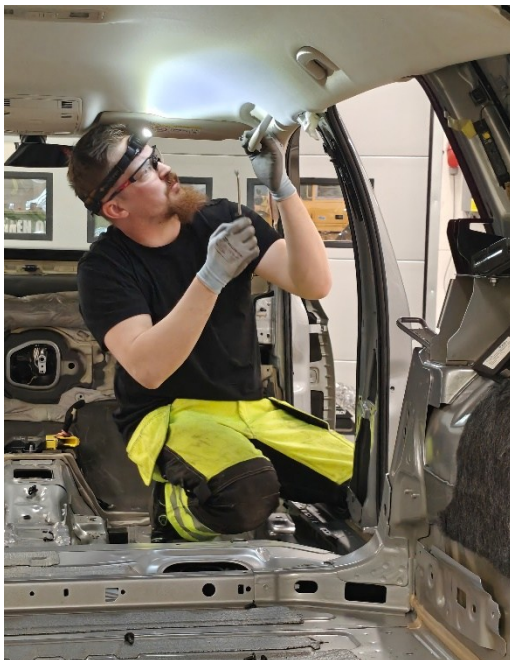
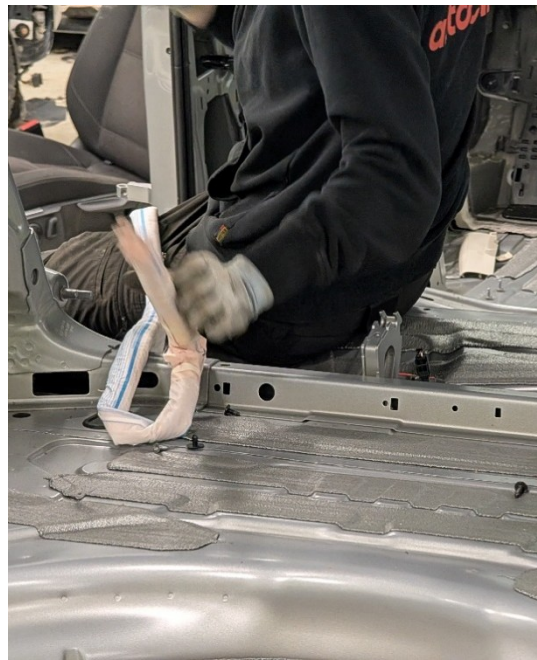
Kattoverhoilu jouduttiin poistamaan, jotta saatiin irrotettua sähköisen tavaratilan kannen sähkömoottorit, viimeisetkin johdot sekä pyrotekniset laitteet. Tämän vaiheen aikana toinen työntekijä poisti autosta myös pyörät. Pääjohdinsarjaa ja sisustan viimeistelyä suoritettiin pääsääntöisesti kahdella työntekijällä ja aikaa meni yhteensä 38 minuuttia. Pyörien irrotukseen kului 5 minuuttia, mikä suoritettiin täysin tämän vaiheen aikaan yhtäjaksoisesti.

Kuva 18. Apukahvan irrotusta katon verhoilun poistamiseksi (vas.) ja airbagien irrotusta (oik.).

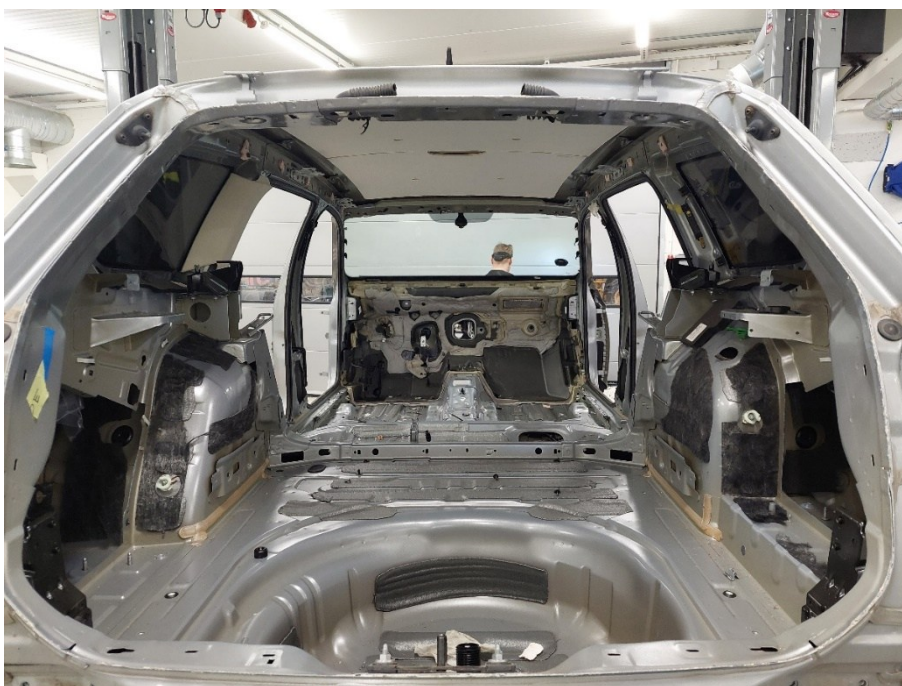
Kuva 19. Sisusta purettu kokonaan.

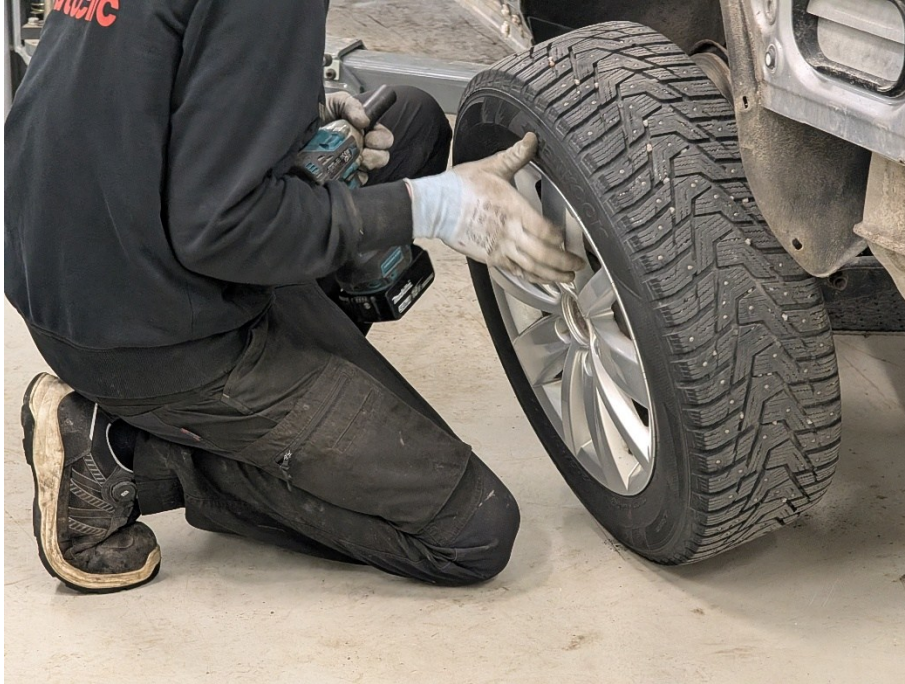
Kuva 20. Pyörien irrotus.

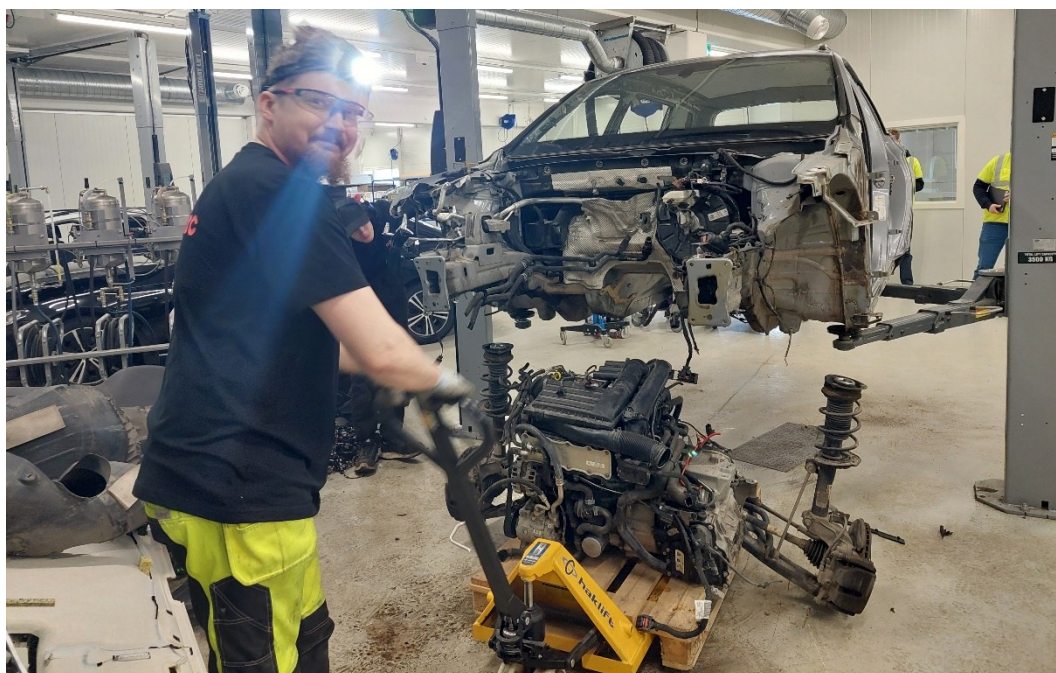
irrotettiin moottorin ja vaihteiston kannakkeet, sekä joustintukien yläpäät, jolloin voimayksikkö jäi apurungon ja eturipustusten kanssa lavan päälle. Kori nostettiin varovasti ylemmäs lavan poisviemiseksi ja samalla katkaistiin ABS-tunnistinten kaapeloinnit etuakseliin. Tämän prosessin aikana poistettiin myös lokasuojat ja irrotettiin kaikki iskunvaimentimien kiinnitykset korista.

Asetusluonnoksen liitteen 7 C-osan sekä G-osan mukaisesti, voimayksikkö sekä akselistot voisi jättää autoon murskattavaksi, mutta tässä tapauksessa ne irrotettiin uudelleenkäyttöä varten.

Kuva 22. Voimayksikkö ja etuakseli irrotettu eurolavalle.

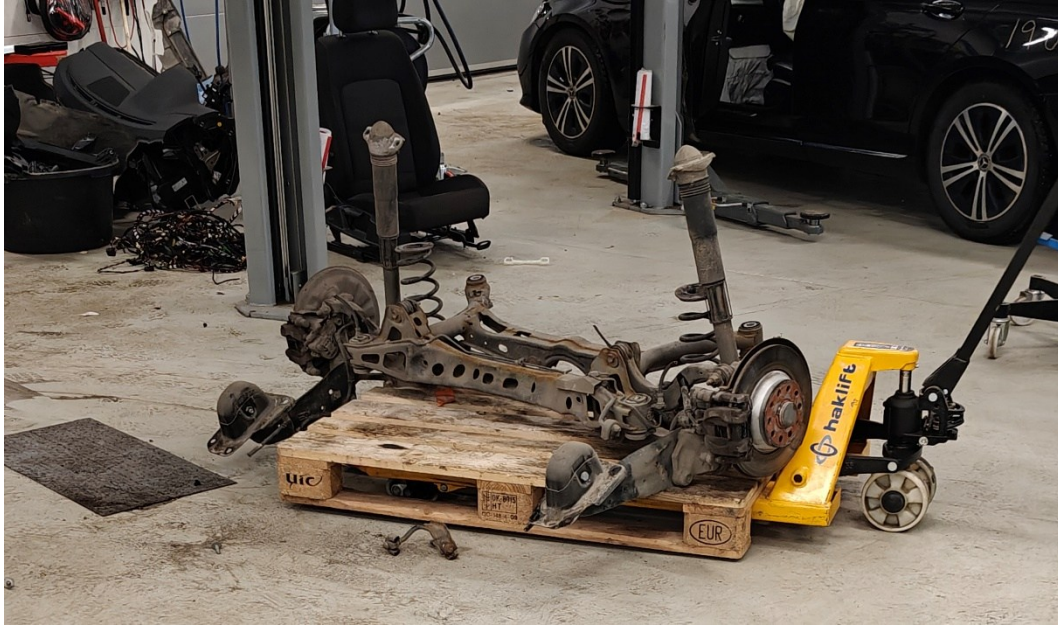
Vastaava työ tehtiin myös taka-akselille, joka irrotettiin omalle eurolavalleen. Auton ollessa nosturilla ylös nostettuna, pohjasta poistettiin myös katalysaattori, sekä pakoputki, jotka kierrätettiin materiaalina. Kokonaisuudessaan tämän työvaiheen mitattiin kuluvan kahdelta työntekijältä yhteensä 39 minuuttia.

Kuva 23. Taka-akseli irrotettuna eurolavalla.

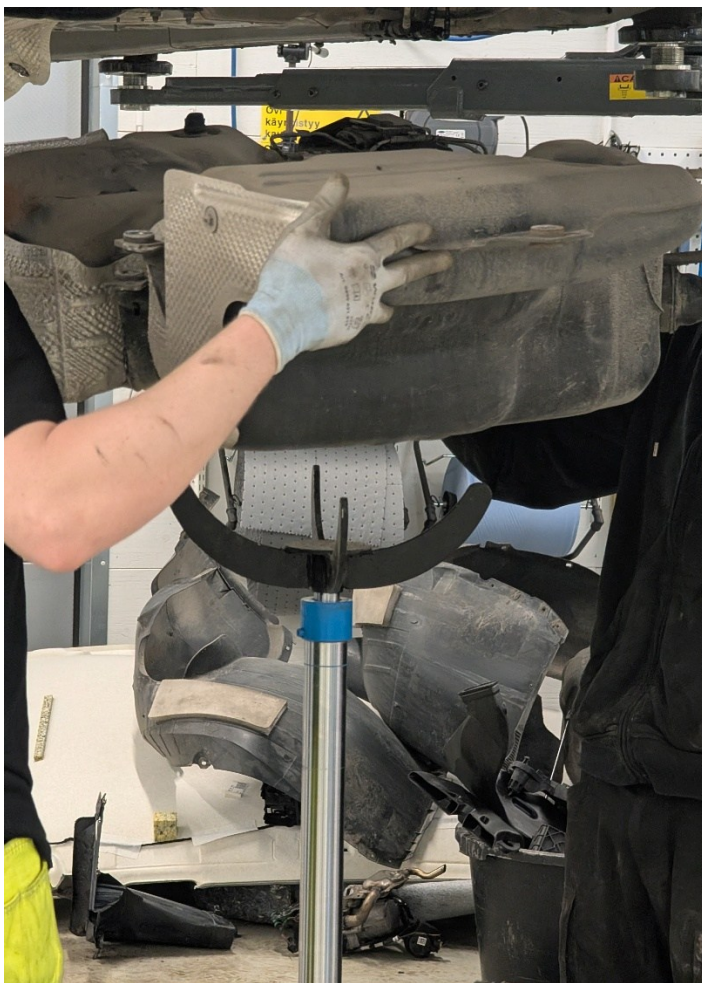
Auton ollessa edelleen nostettuna, pohjasta irrotettiin polttoaine- ja lisäainesäiliöt. Näiden poistoon meni aikaa 5 minuuttia. Auto laskettiin sen jälkeen alas ja moottoritilasta poistettiin pääjohdinsarjan loput osat. Kahdelta tekijältä työhön kului aikaa 7 minuuttia. Viimeinen poistettava osa oli bensatankin luukku, joka poistettiin uudelleenkäyttöä varten. Tämän jälkeen

Kuva 25. Polttoainesäiliön irrottaminen.

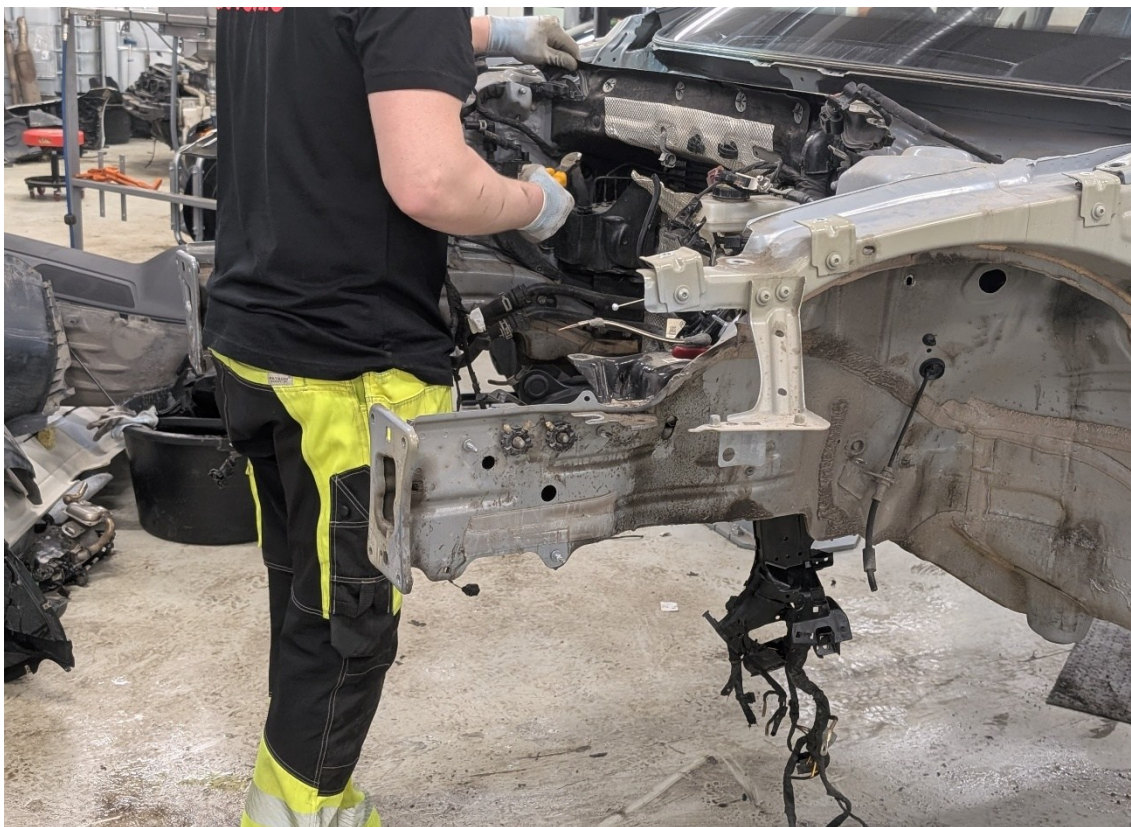
Kuva 26. Moottoritilan pääjohdinsarjan irrottaminen.

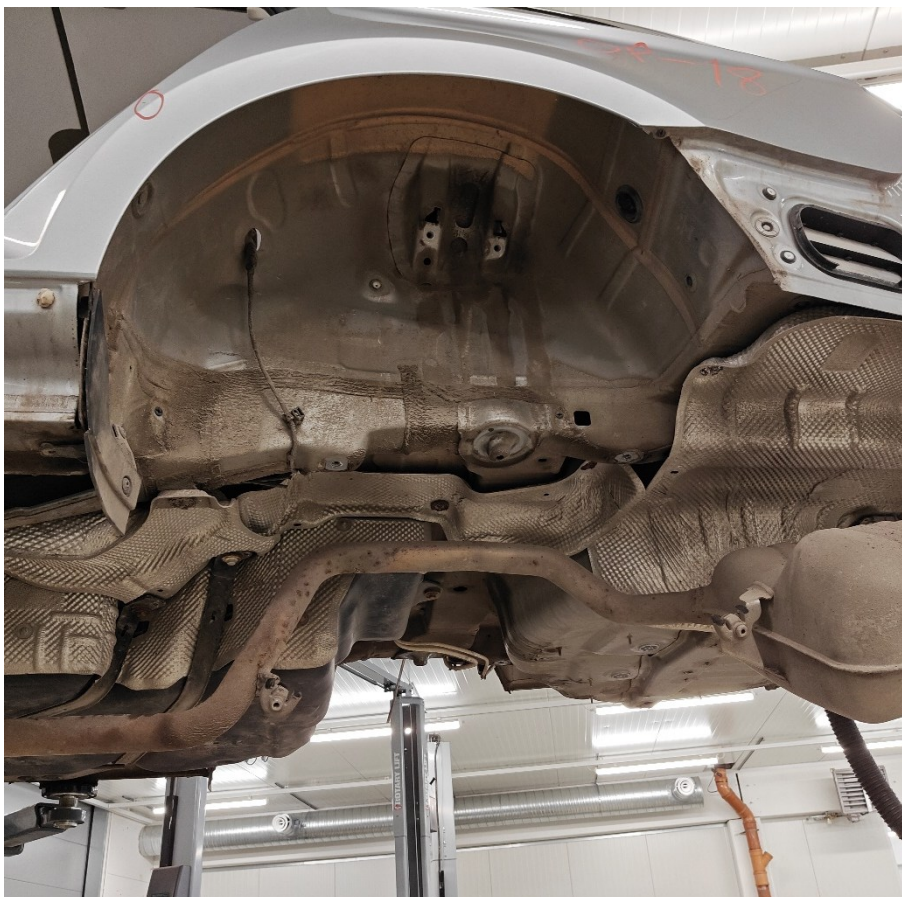
Kuva 27. Polttoainesäiliö poistettu ja pakoputki työn alla.

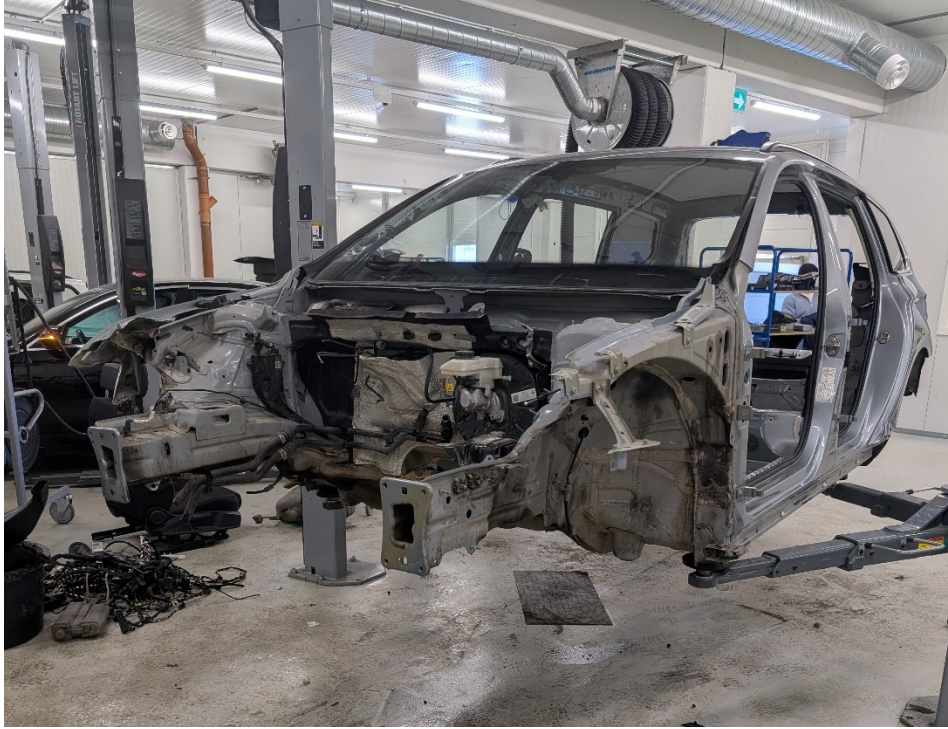
auto oli täysin purettu ja kori oli valmis kuljetettavaksi murskauskonttiin. Yhteensä tähän työvaiheeseen aikaa kului 15 minuuttia.

Kuva 29. Jäljelle jäänyt kori.

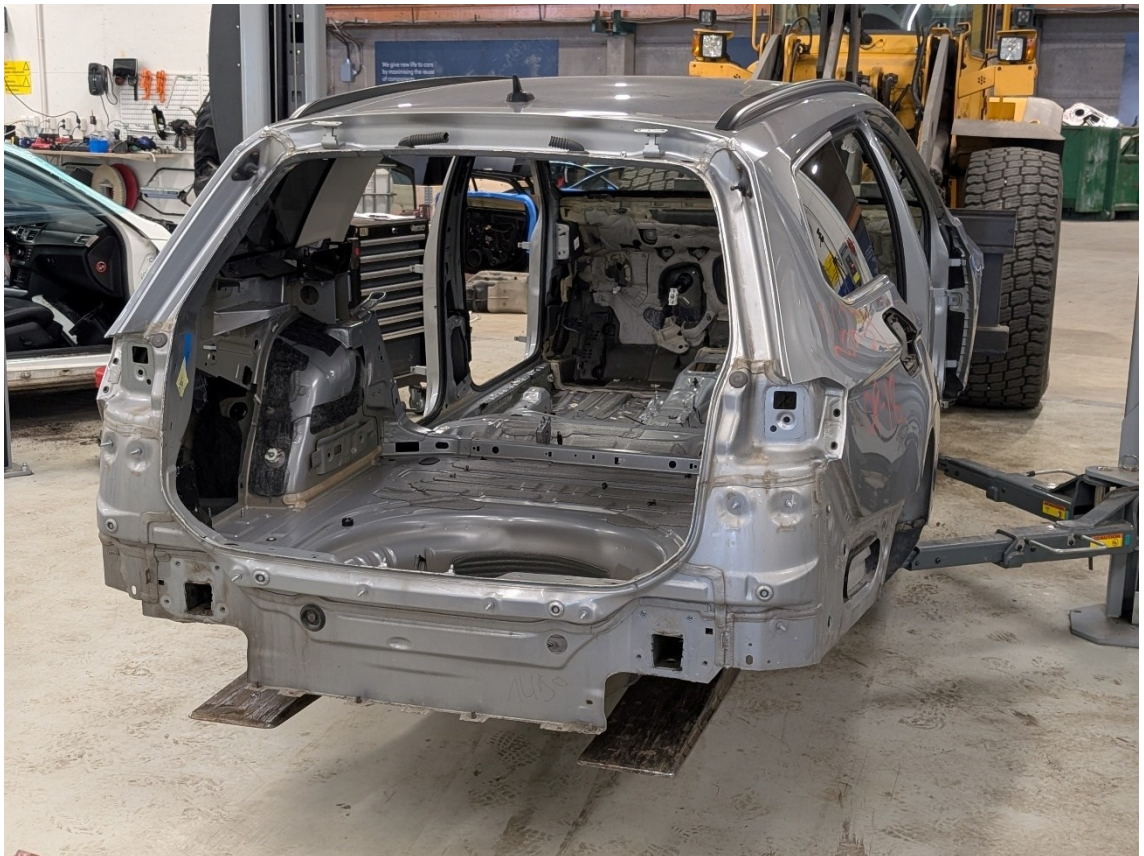
Kokonaistyöajan kello käynnistettiin uudelleen, kun auton koria tultiin noutamaan kuormaajalla. Kori kuljetettiin purkuhallin vieressä sijaitsevan varaston päätyyn, missä kuormaaja nosti korin konttiin murskaukseen viemiseksi. Kori vietiin konttiin tuulilasia poistamatta, sillä sitä ei haluttu työturvallisuussyistä poistaa paikan päällä, eikä se kuulu Autocirc:n normaaliin toimintaan. Hankkeella on tuulilasin poistamisesta mitattuja aikoja aikaisemmista testeistä (Lasitestin raportti 2025). Työvaiheen aika otettiin ylös kuormaajan saatua työ suoritettua ja ajaksi mitattiin hieman vajaa 4 minuuttia.

Kuva 31. Korin poisvienti.

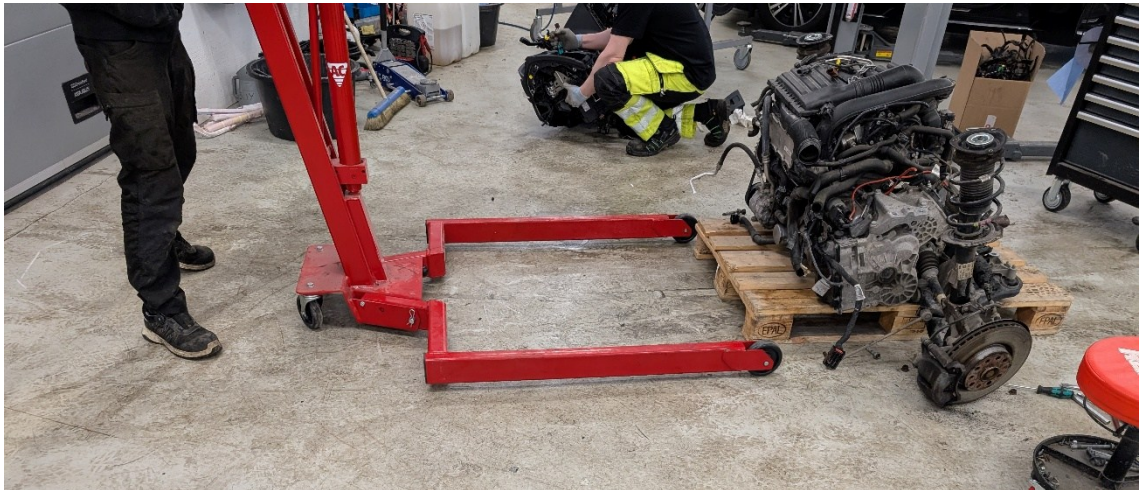
Kuva 33. Voimayksikön purkaminen.

Voimayksikön purkaminen aloitettiin irrottamalla vasenta joustintukea olka-aselista. Pian työskentelyn alkamisesta oli havaittavissa, että etuakselin purkaminen oli haastavaa ja osien irrottaminen vaati paljon voimia työntekijältä. Työntekijä joutui etsimään puupalikoita tukeakseen akseliston osia paremmin

lavan päällä sekä nostamaan ja laskemaan voimayksikköä asetellakseen komponenttia paremmin. Työ jouduttiin keskeyttämään samaisten haasteiden takia, koska osien irrottaminen on erityisen vaikeaa, kun osat heiluvat eikä saa mistään kunnolla tukea. Päätöksen hetkellä ensimmäinen joustintuki vei aikaa 39 minuuttia ja yhteensä työaikaa oli kulunut 50 minuuttia.

Autocirc lupautui suorittamaan työvaiheen loppuun itsenäisesti ja kellottamaan työn vaatiman ajan siitä hetkestä loppuun. Työryhmän saamien tietojen mukaan toisistaan irrotettiin vielä moottori ja vaihteisto, etuakselipalkki, joustintuet, ohjausvaihte, vetoakselit ja olka-akselit. Yhteensä kaikkien näiden osien irrottaminen otti aikaa vielä 48 minuuttia.
