Ajoneuvon testipurkujen tulokset

Uudistuva autonkierrätys kestävyys siirtymässä –
vähähiilinen kiertotalouden mukainen
autonpurkulinjasto -hanke

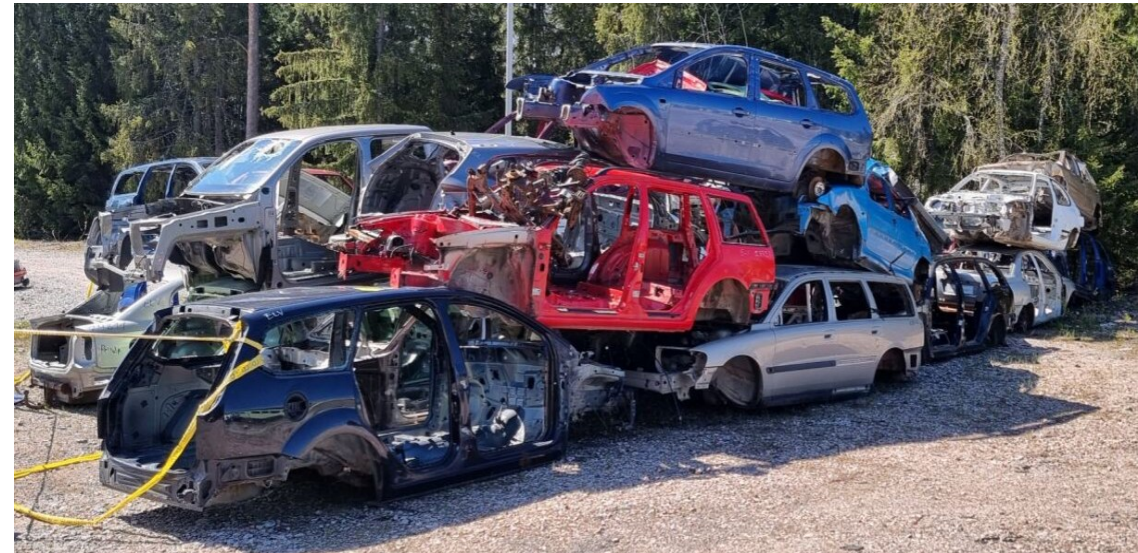
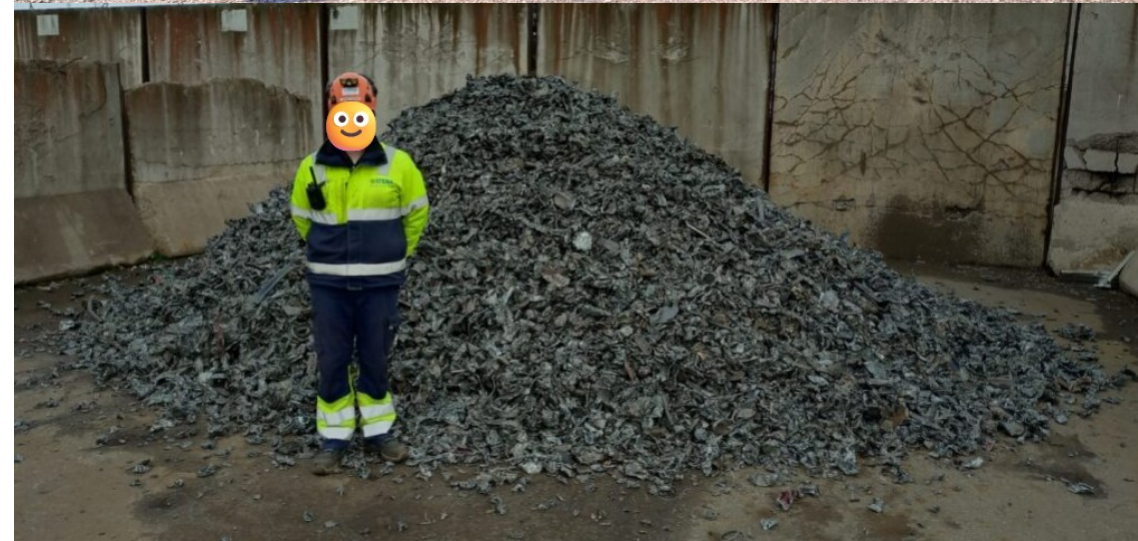
Oili Jalonen suoritti ajoneuvojen esikäsittelyn, kuljetti ajoneuvot Turun ammatti-instituutille ja takaisin.

AMK:n harjoittelijat sekä Turun ammatti-instituutin opiskelijat suorittivat purkamisen.

Stena recycling murskasi ajoneuvot.

Ovako terästehdas koesulatti teräsmurskan ja analysoi materiaalin laadun.

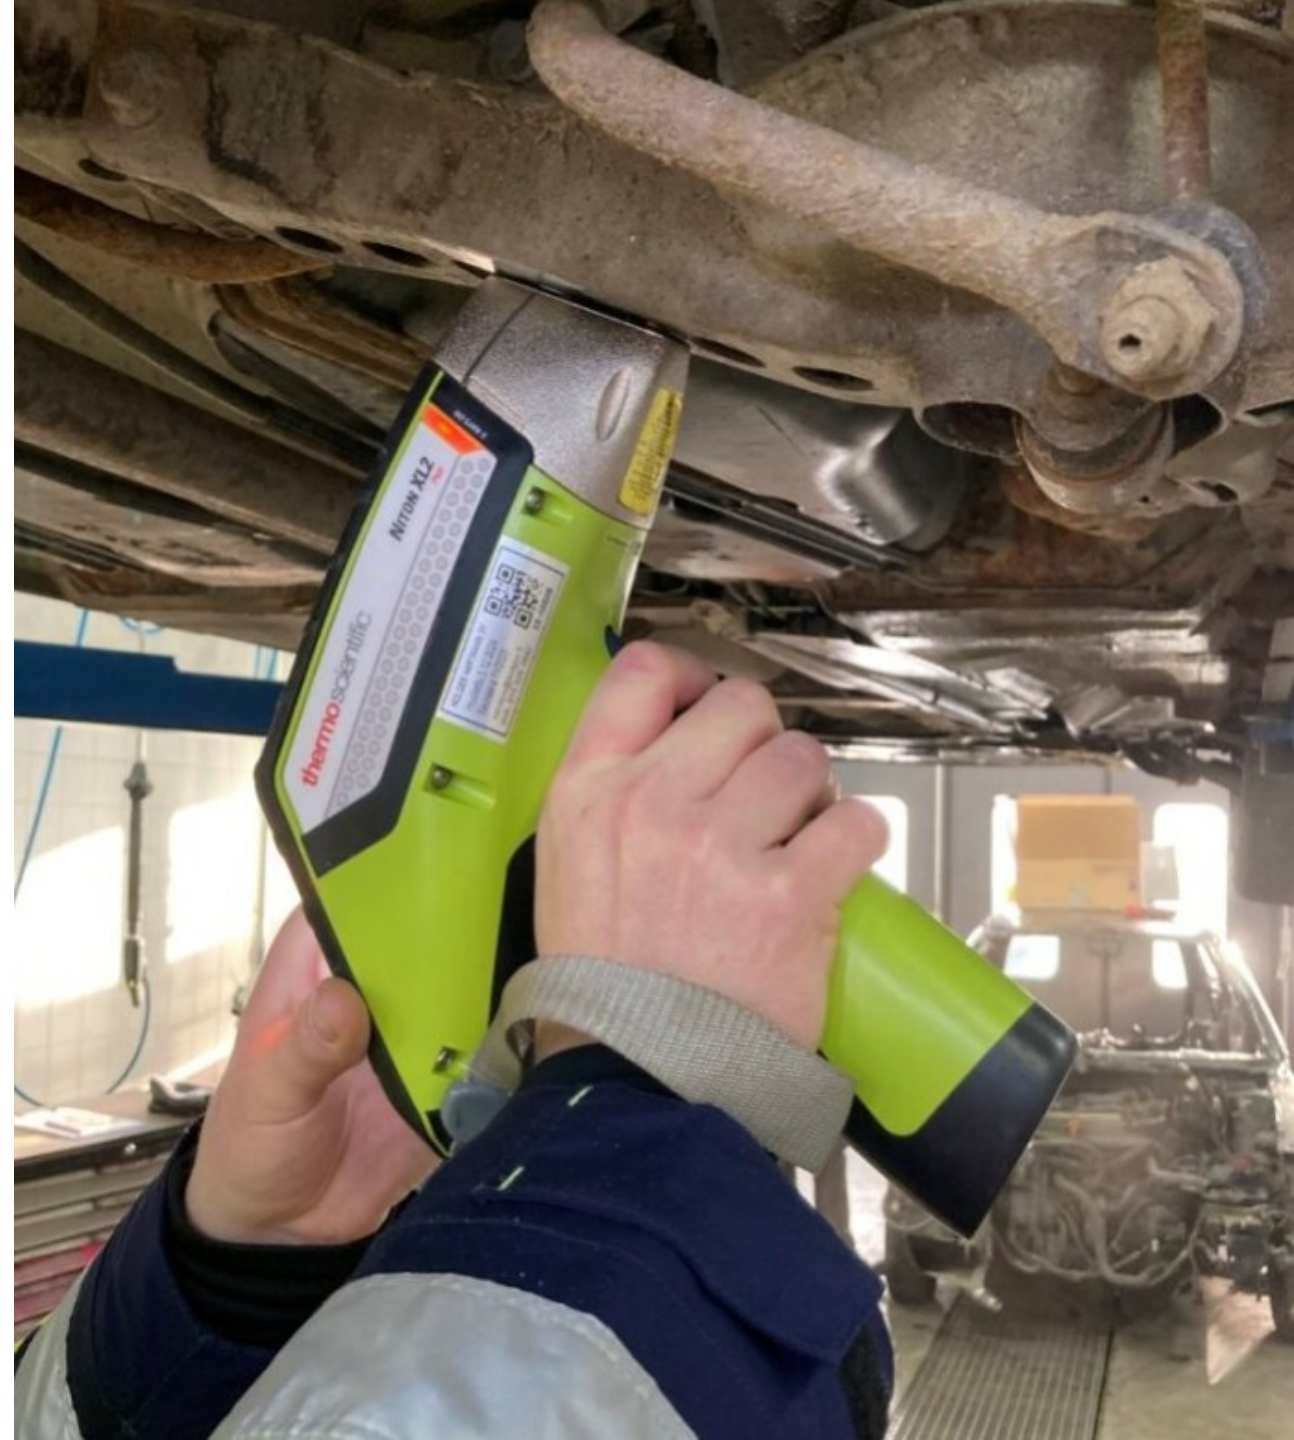
73 runkoon saakka purettua autoa noin vuoden aikana.

Jakeen massa 23,95t.

Eryteisesti mitattiin kuparipitoisuutta, joka oli 0,03%. Huomioitava, että teräkseen itsessään on sitoutuneena kuparia.

Luotettavan koeajotuloksen saamiseksi massan tulisi olla vähintään 60-80t.

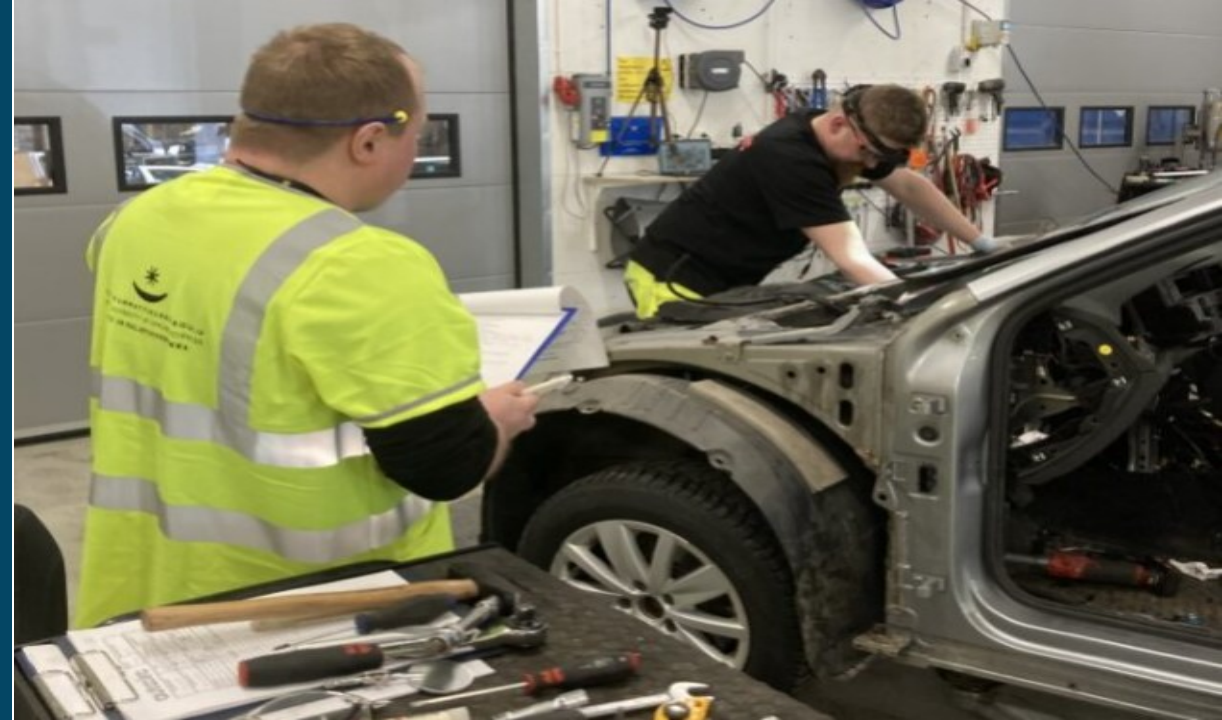
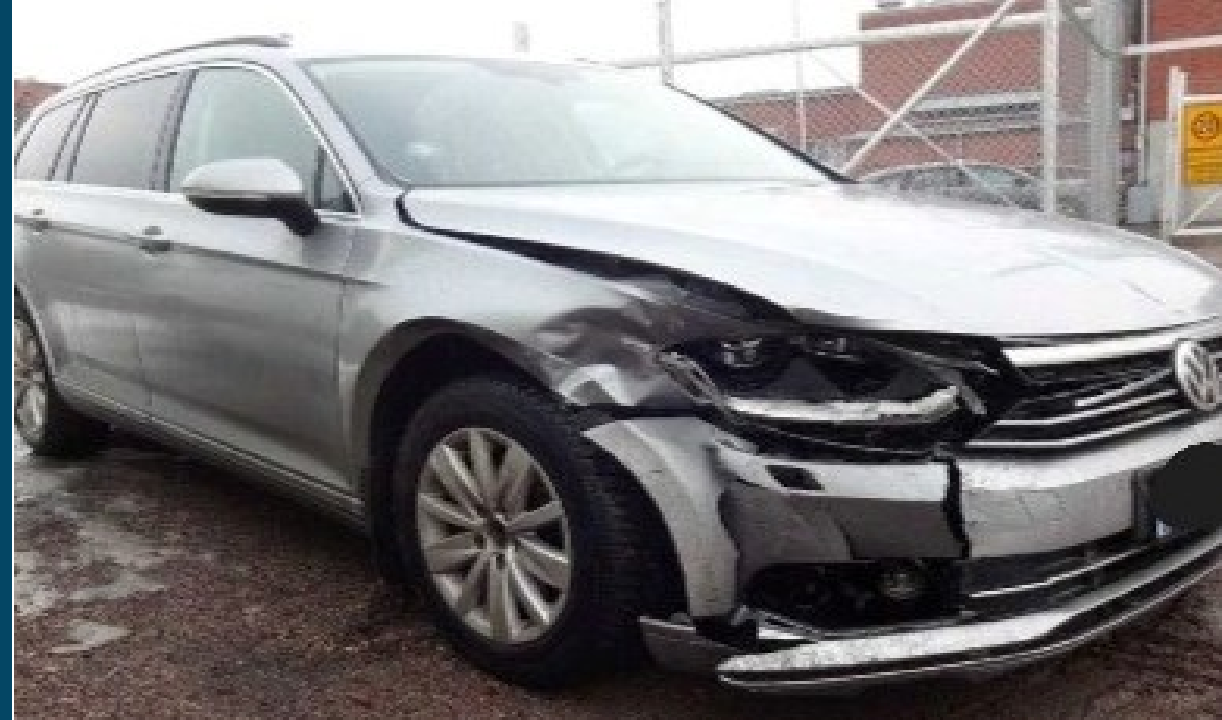
Selvitettiin romuajoneuvon purku uuden EU-asetuksen mukaisesti aidossa yritysympäristössä painottaen pakollisten osien tunnistamista ja purkujärjestystä.

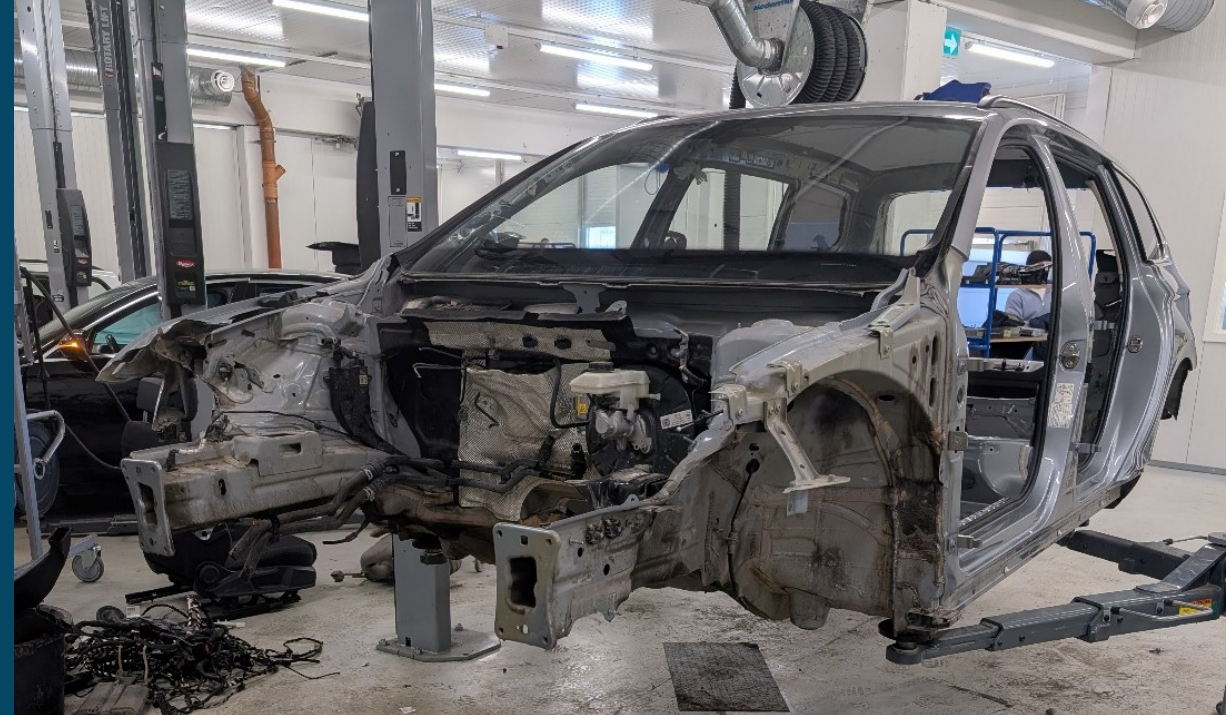
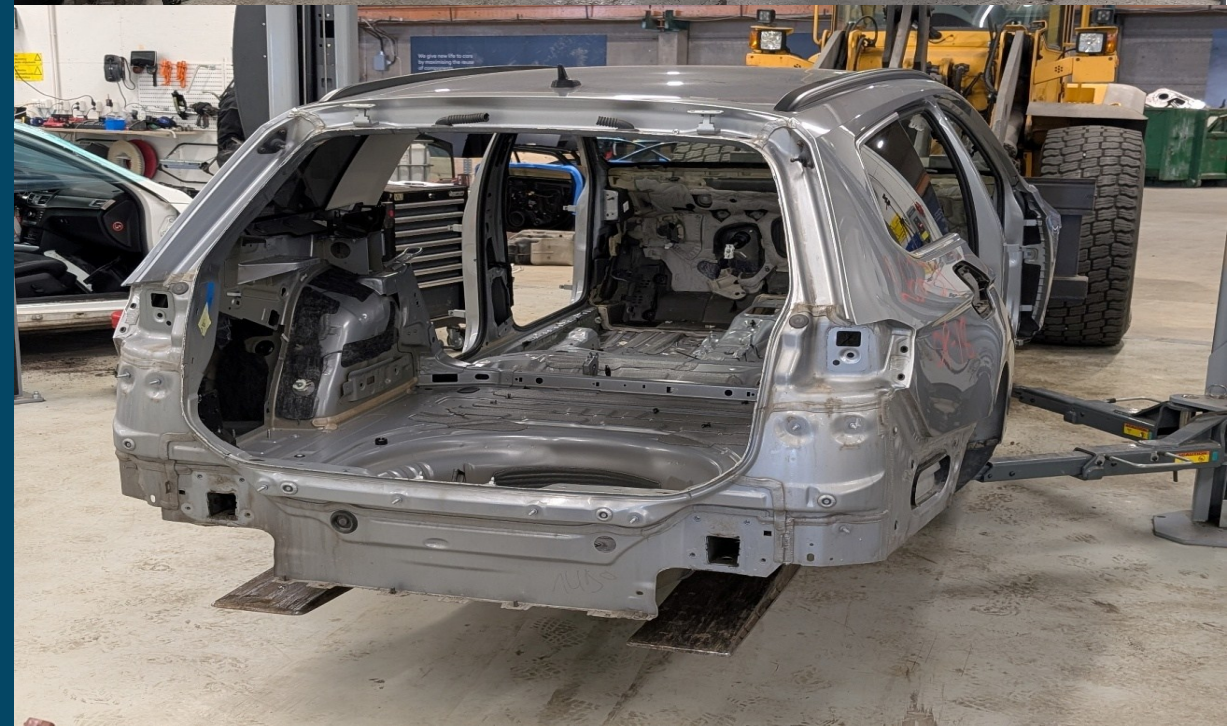
Havainnointia käytettiin ergonomian, työn sujuvuuden ja aika määreiden arviointiin purkuprosessissa.

Kolaroitu Volkswagen Passat Vm. 2018 kokonaiskäsittelyyn kahdelta työntekijältä kului 7 tuntia ja 36 minuuttia, josta varsinaiseen purkutyöhön kohdistui 6 tuntia 34 minuuttia.

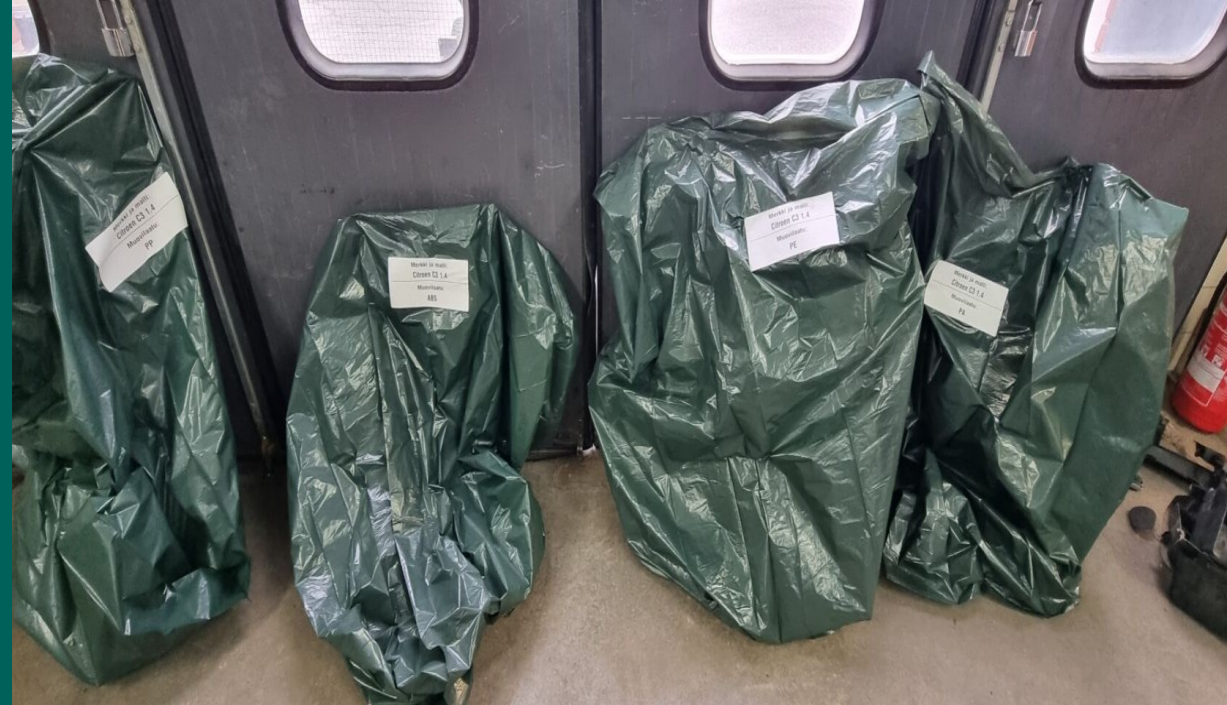
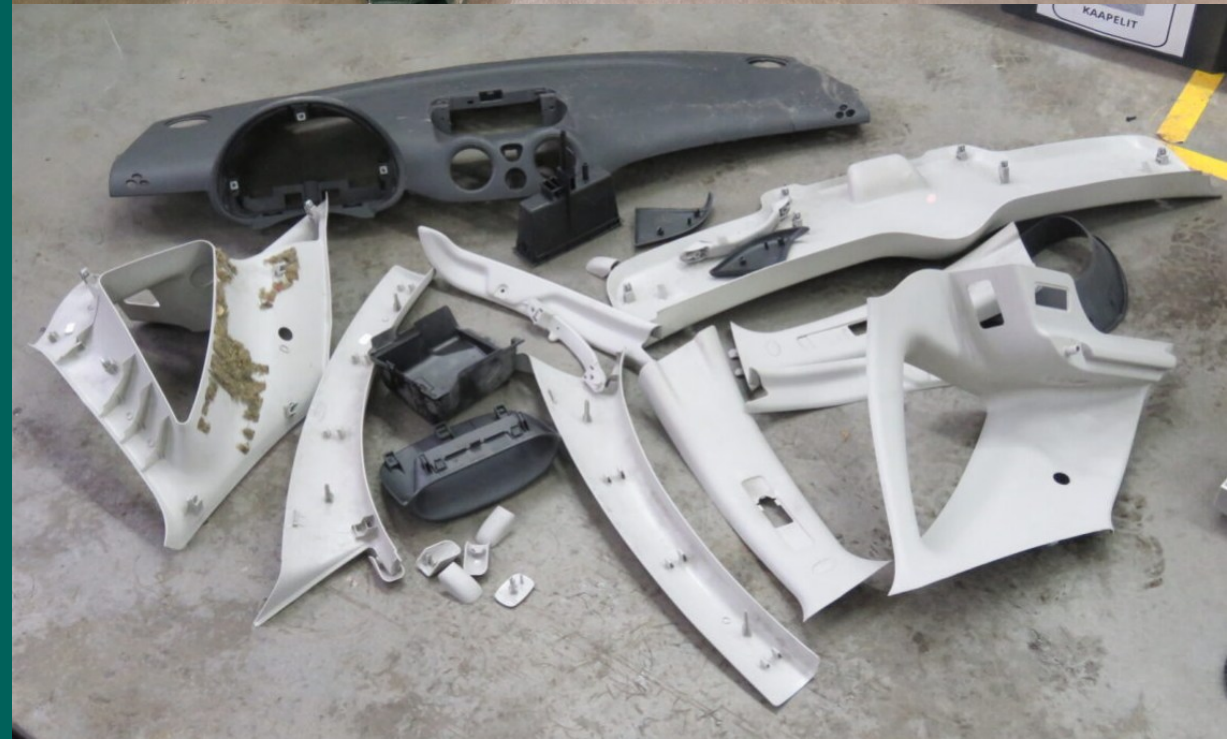
53,7 kg muovia, ~5,5, % kokonaismassasta.

PE, PP ja PP-seokset dominoivat.

Jokainen osa lajiteltiin materiaalin mukaiseen jakeeseen.
